# VISUEL ELINSTALLATIONS RAPPORT

Gassehaven 25 2840 Holte

### Gassehaven 25

2840 Holte

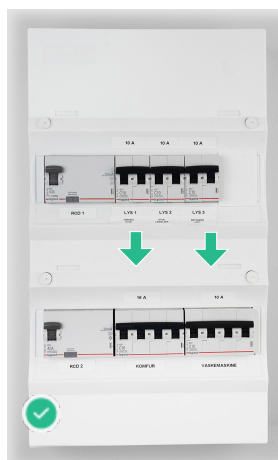
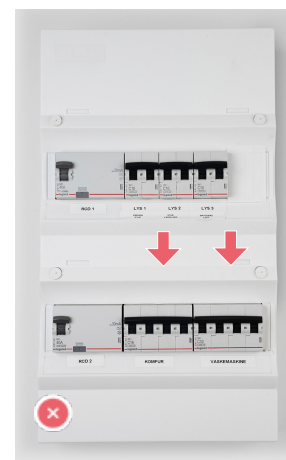
**Skade nr. 1**

Eltavlen mangler mærkning om max. sikringsstørrelse

På el-tavler fra 22. August 1967, har der været krav til opmærkning af max sikringsstørrelse.

På el-tavler fra 22. August 1967, har der været krav til opmærkning af max sikringsstørrelse. Opmærkningen oplyser om den maksimale strøm sikringsgrupperne må have. Størrelsen på strømmen afgøres af tværsnittet på kablerne, der er...

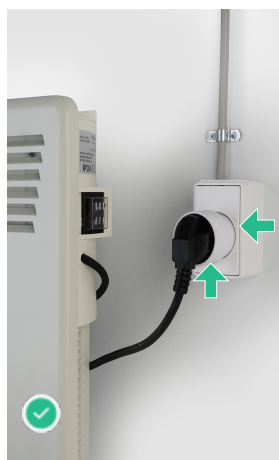
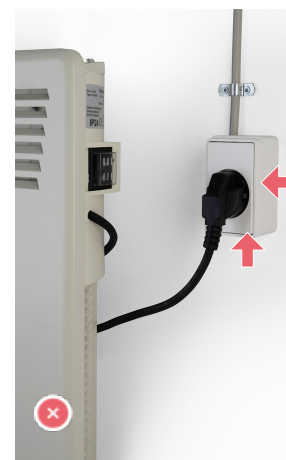
#### Skade nr. 2

Der mangler virksom beskyttelsesleder i én stikkontakt eller ét tilslutningssted.

Det tidsmæssige krav om virksom jord til elvarmen, er ikke overholdt. Risikoen for stød vurderes som middel.

Elpaneler (elradiatorer), varmepumper, skal have en virksom beskyttelsesleder, såfremt alderen på installationen kræver det. Det skal det fordi, at disse apparater betegnes som klasse 1 brugsgenstande. Det betyder et elektrisk app...

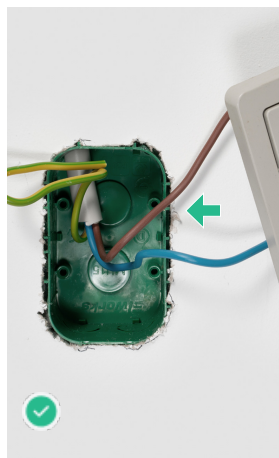
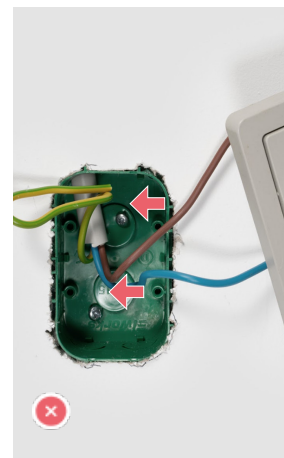
#### Skade nr. 4

Dåser bag stikkontakter eller afbrydere er ikke installeret efter fabrikantens anvisninger.

Anvisningerne til dåser bag stikkontakter, eller afbrydere er ikke fulgt.

Siden 1. April 1939 har der været et krav til dåser bag afbrydere og stikkontakter. Disse dåser har til formål at skærme bygningsdele, hvis der opstår en kortslutning i en tilslutning eller samling. Eller mod unødigt opvarmning og ...

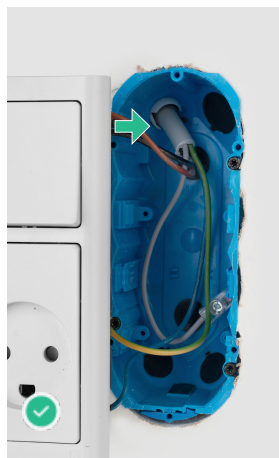
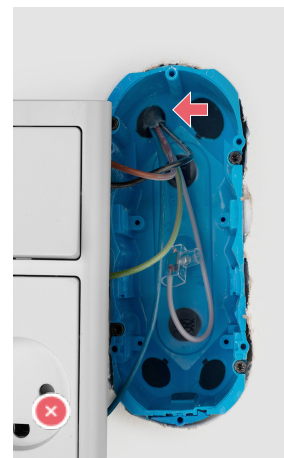
#### Skade nr. 5

Kabler eller rør er ikke ført korrekt ind i dåse bag stikkontakt eller afbryder.

Den fysiske beskyttelse af kablet forringes, når kablet ikke er ført korrekt i en dåse.

Kabler eller **rør TEST** skal altid føres ind i dåsen med rør eller yderkappe. Den inderste del af kablet, der sidder direkte på kobberet, kaldes for grundisolering. Det er den del der er farvet i brun, sort, blå, gr...

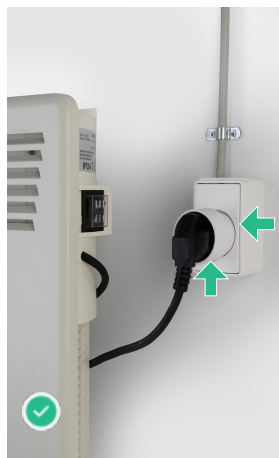
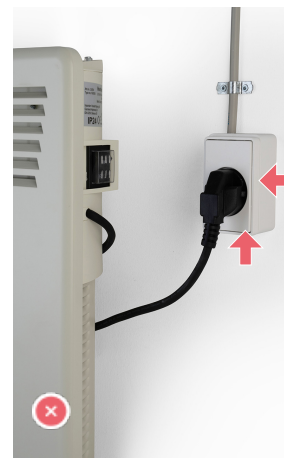
#### Skade nr. 12

Der mangler virksom beskyttelsesleder i én stikkontakt eller ét tilslutningssted.

Det tidsmæssige krav om virksom jord til elvarmen, er ikke overholdt. Risikoen for stød vurderes som middel.

Elpaneler (elradiatorer), varmepumper, skal have en virksom beskyttelsesleder, såfremt alderen på installationen kræver det. Det skal det fordi, at disse apparater betegnes som klasse 1 brugsgenstande. Det betyder et elektrisk app...

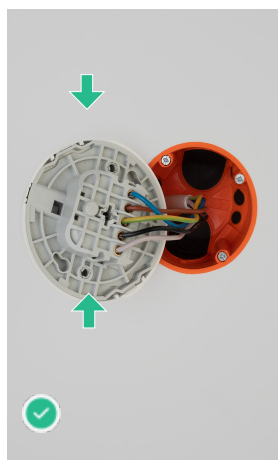
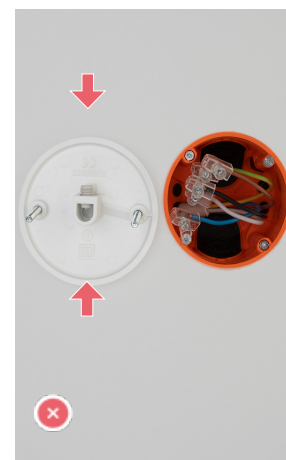
#### Skade nr. 13

Der mangler faste tilslutningsklemmer for ikke fastmonterede lamper.

Klemmer til adskillelse mellem installations- og brugerside mangler. Risikoen for stød vurderes som lav.

Siden 1. Maj 1963 har der været et krav til adskillelse mellem installation og brugerside, i et lampeudtag. Adskillelsen består af det man kalder for et lampeudtag i dag. Lampeudtaget har to sider, med klemmer på hver side. f. eks...

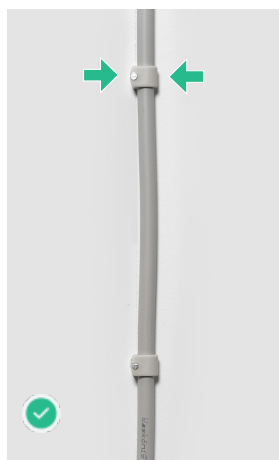
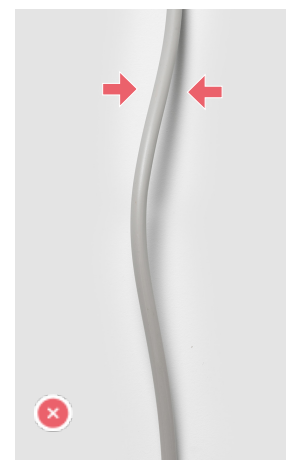
**Skade nr. 14**

Enkelte kabler mangler fastgørelse.

Kabler i den faste del af installationen, skal altid være fastgjort til de relevante bygningsdele.

Er kabler ikke fastgjort forsvarligt, kan de bevæge sig ved berøring. Er der for meget bevægelse i kablerne, risikere man at kobberet knækker. Der kan så opstå en løs forbindelse, der i yderste tilfælde kan resultere i at der kan...

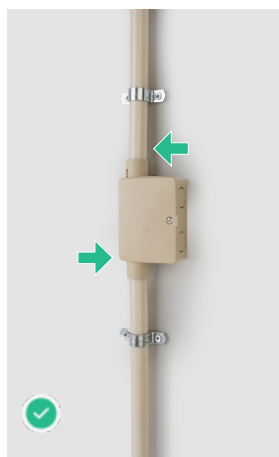
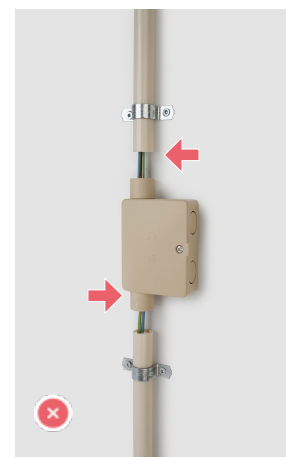
**Skade nr. 15**

Kabler / rør er ikke ført korrekt i dåse.

Den fysiske beskyttelse af kablet forringes, når kablet ikke er ført korrekt i en dåse. Risikoen for brand vurderes som lav.

Kabler eller rør skal altid føres ind i dåsen med rør eller yderkappe. Den inderste del af kablet, der sidder direkte på kobberet, kaldes for grundisolering. Det er den del der er farvet i brun, sort, blå, grøn/gul o. s. v. Grundi...

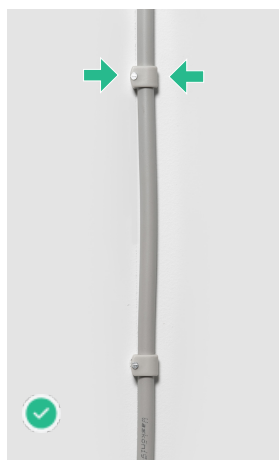
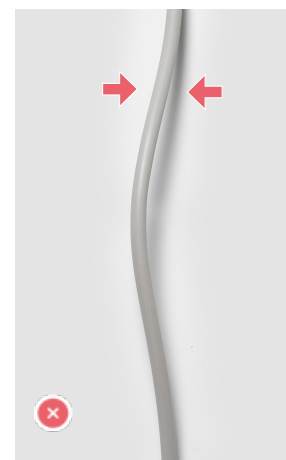
**Skade nr. 16**

Enkelte kabler mangler fastgørelse.

Kabler i den faste del af installationen, skal altid være fastgjort til de relevante bygningsdele.

Er kabler ikke fastgjort forsvarligt, kan de bevæge sig ved berøring. Er der for meget bevægelse i kablerne, risikere man at kobberet knækker. Der kan så opstå en løs forbindelse, der i yderste tilfælde kan resulteret i at der kan...

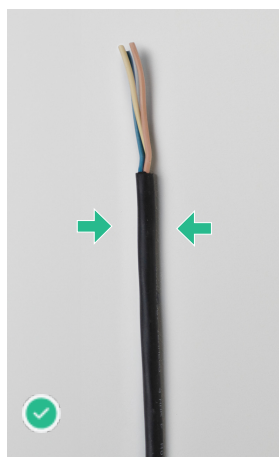
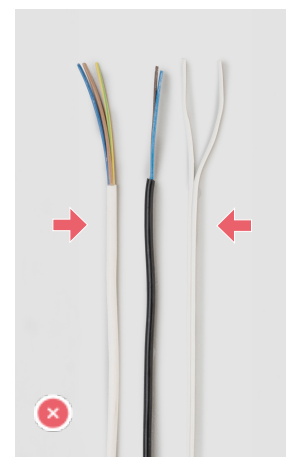
**Skade nr. 17**

Der er anvendt for lille ledningstværsnit i den faste installation

Krav til tværsnittet for kabler/ledninger i den faste del af installationen er ikke overholdt. Risikoen for brand vurderes som middel.

Med ledningstværsnit forstås kabel/ledningstykkelse. Ledningstværsnittet i den faste del af installationen, skal minimum være 1.5 kvadrat. Grunden til dette, er at undgå overbelastning/opvarmning af kablet, grundet strømniveau, læ...

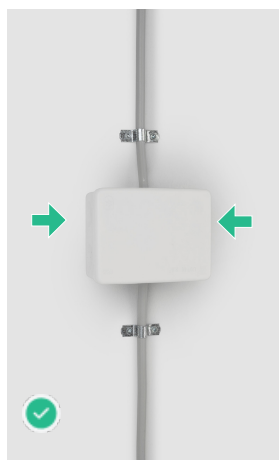
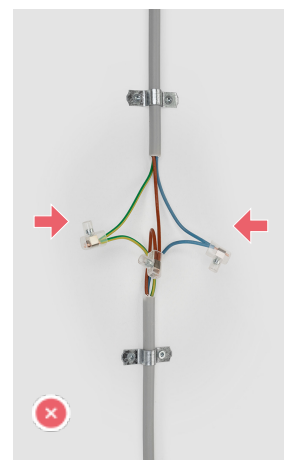
#### Skade nr. 18

En ledningssamling er ikke anbragt i dåse.

Samlinger skal altid være i en dåse. Risikoen for stød vurderes som lav.

Den faste del af el kabelinstallationen skal altid afsluttes i en dåse. Det kan f. eks. være i en stikkontakt eller et lampeudtag, der er monteret i en dåse. Det kan også blot være et kabel der er afsluttet i en ledningssamling. D...
