# ILLUSTRERET TILSTANDSRAPPORT

Bymarken 34, 4000 Roskilde

DOMUTECH A/S

Dato for besigtigelse: 09-04-2025

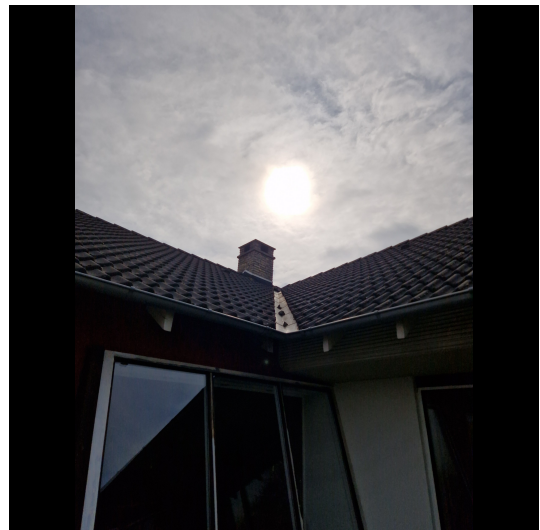
**Tag****SKADE:**

Der ligger tætnings materiale i skotrenden mod nord

Det giver risiko for vandindtrængen ved blæst, nedbør og fyggesne.

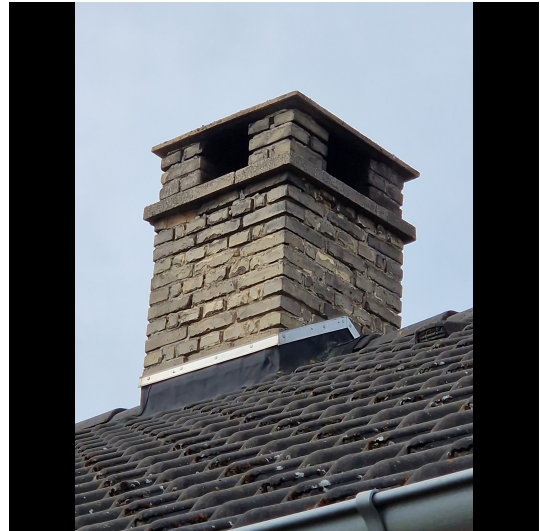
**Tag****SKADE:**

Skorsten fremstår med løse og defekte fuger ved toppen

Forholdet vil udvikle sig yderligere på længere sigt.

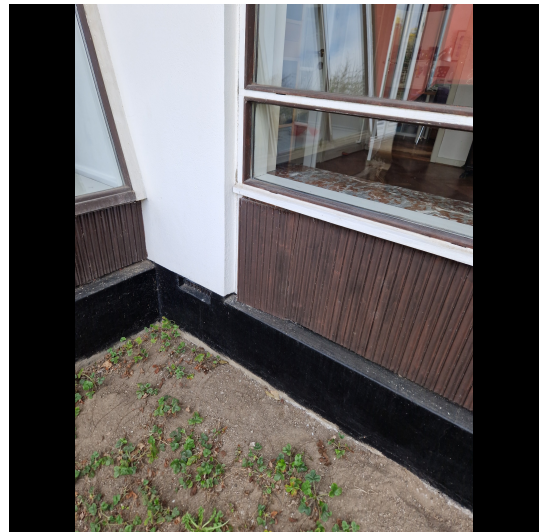
**Ydervægge****SKADE:**

Træbeklædning under vinduerne på udbygningen mod haven at effekt/ sidder løst

Forholdet kan fortsat udvikle sig, og der er nærliggende risiko for skader på andre bygningsdele.

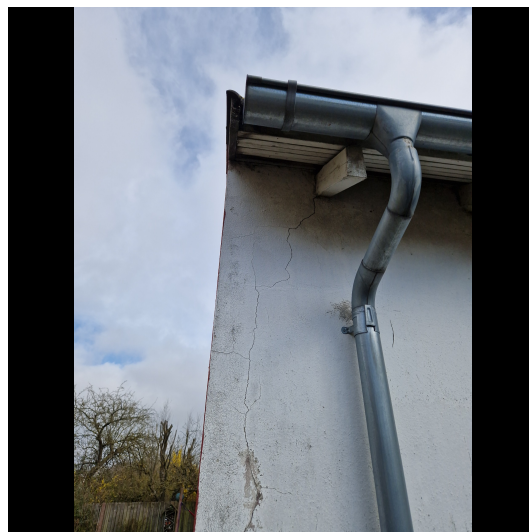
**Ydervægge****SKADE:**

Facaderne har flere steder revnedannelser f.eks mod syd, mod vejen og haven

Mindre udvikling kan forekomme på sig.

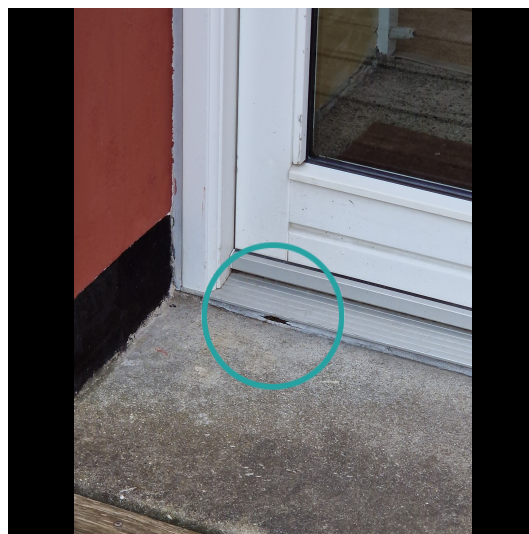
**Døre/vinduer/porte****SKADE:**

Der er defekte fuger flere steder ved døre og vinduer f.eks ved bryggers og terrassedøren of haven og ved vinduet mod vejen

Forholdet kan fortsat udvikle sig, og der er nærliggende risiko for skader på andre bygningsdele.

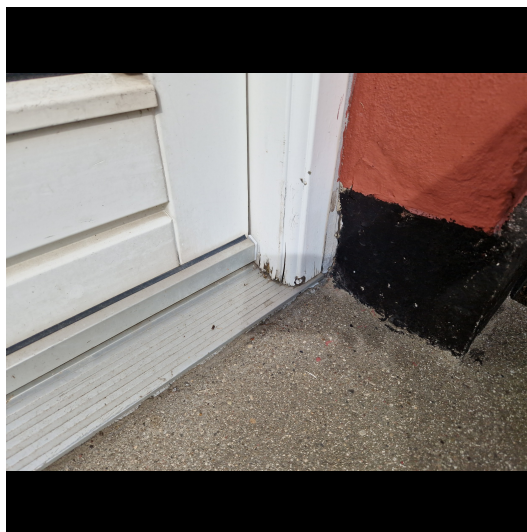
**Døre/vinduer/porte****SKADE:**

Der er mindre begyndende nedbrydninger i karm og ramme på bryggersdøren mod vejen

Forholdet kan udvikle sig

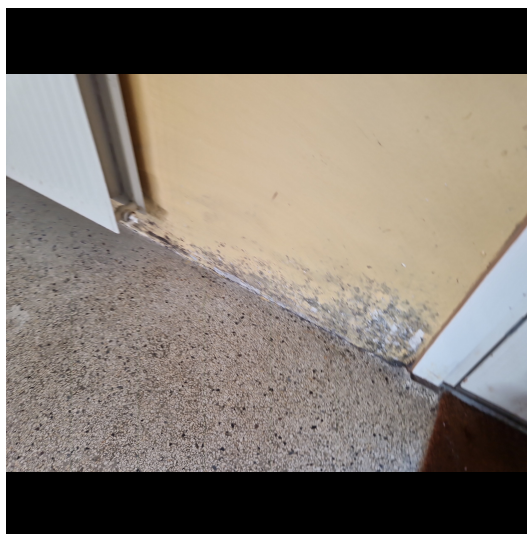
**Stueplan****SKADE:**

Der er misfarvninger på ydervæggene flere steder, forholdet skønnes kuldebroer

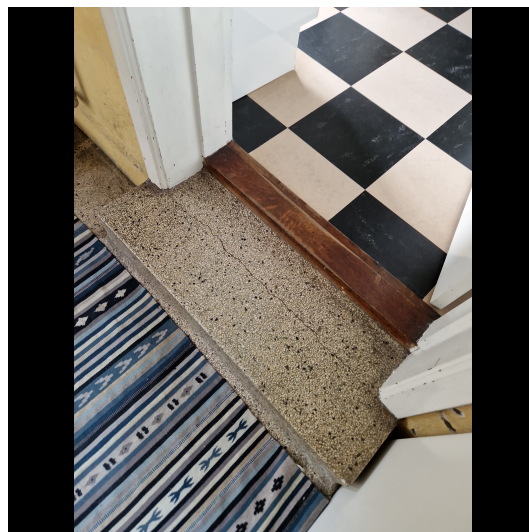
**Stueplan****SKADE:**

Terrazzobelægningen er revnet på trinnet mod køkkenet

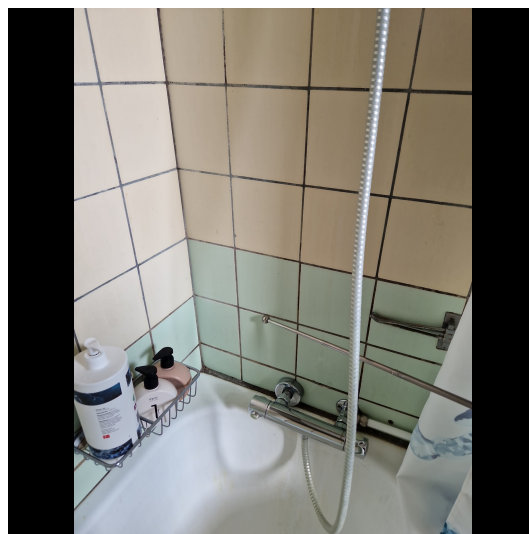
**Stueplan****SKADE:**

Der er flere vægfliser med mangelfuld vedhæftning til underlaget over badekaret

Der er tale om vægge med direkte vandbelastning, hvorfor der er risiko for skader på de omkringliggende konstruktioner og installationer.

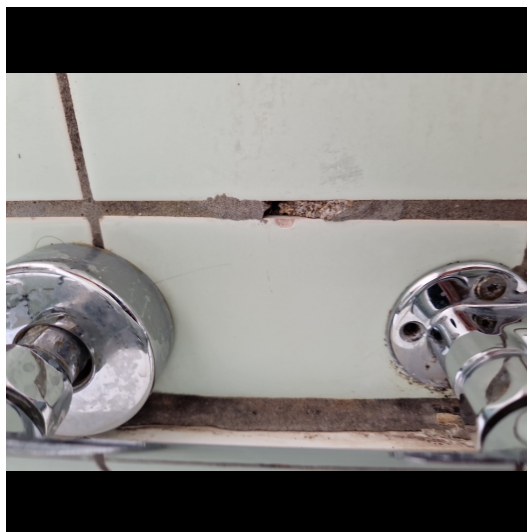
**SKADE:**

Der er defekte fuger omkring badekar om mellem vægfliser

Der er tale om fuger, som er direkte vandbelastede, hvorfor der er risiko for skader på de omkringliggende konstruktioner og installationer.

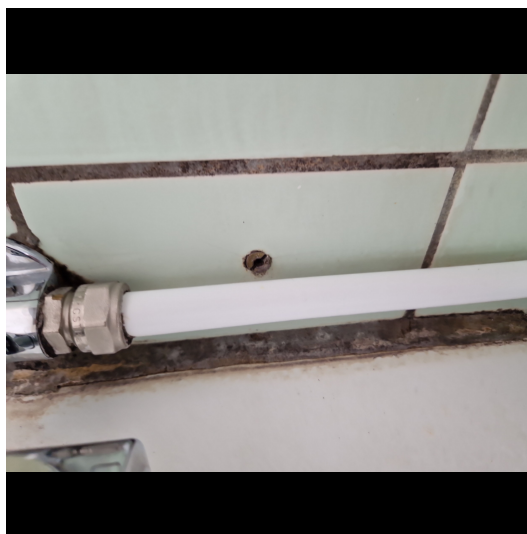
**SKADE:**

Der er åbne skruehuller ved brusearmaturet

Der er tale om vægge med direkte vandbelastning, hvorfor der er risiko for skader på de omkringliggende konstruktioner og installationer.

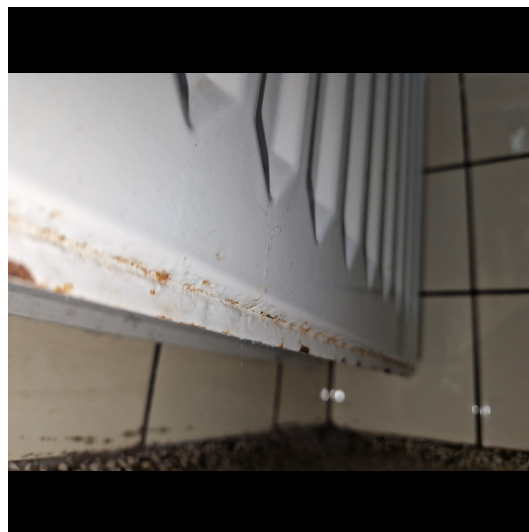
**Stueplan****SKADE:**

Radiator har overfladerust i bunden

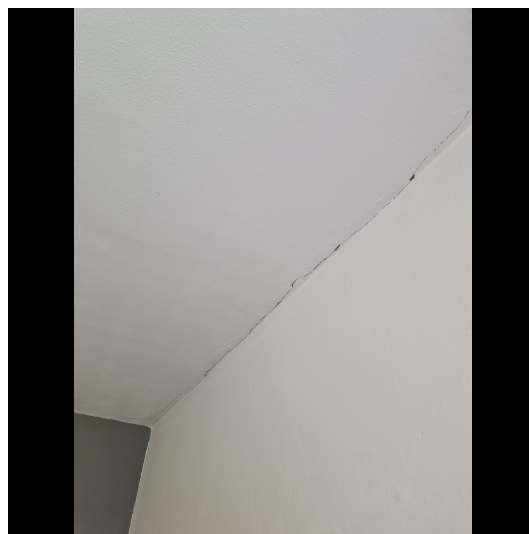
**Stueplan****SKADE:**

Der er registreret revner i vægge og loftet

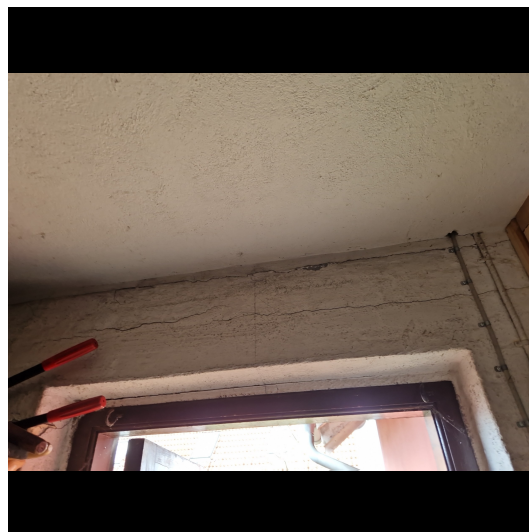
**Stueplan****SKADE:**

Der er registreret revner i vægge f.eks over døren mod haven

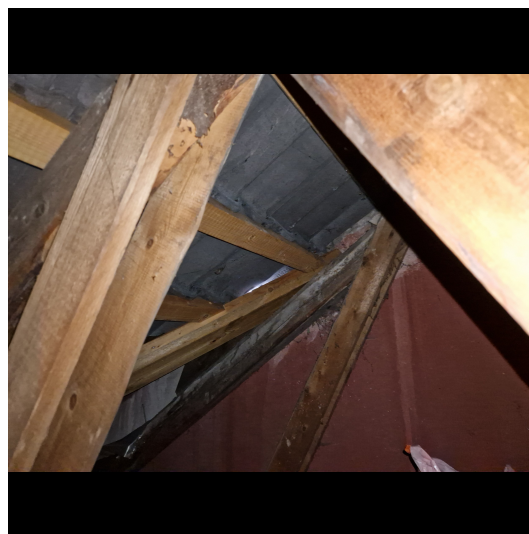
**Stueplan****SKADE:**

Tætninger ved skotrender er mangelfulde

Det giver risiko for vandindtrængen ved blæst, nedbør og fygesne.
