# ILLUSTRERET TILSTANDSRAPPORT

Jens Andersens Vænge 27, 2630 Taastrup

DOMUTECH A/S

Dato for besigtigelse: 02-04-2025

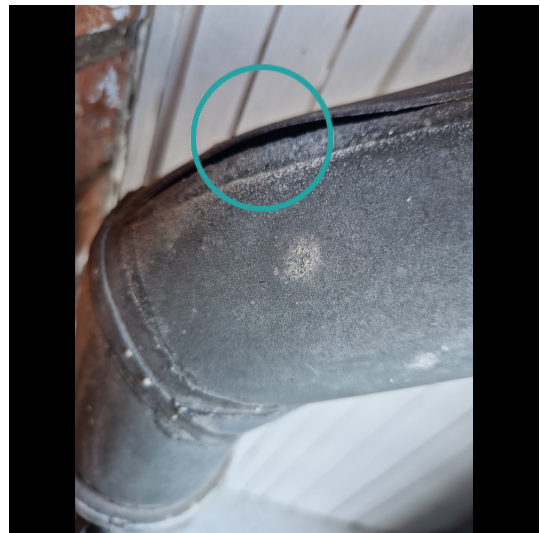
**Tag****SKADE:**

Der er revner/utætheder i tagedløb mod vest

**RISIKO:**

Forholdet skønnes ikke at give anledning til skader på andre bygningsdele, men vil på længere sigt udvikle sig.

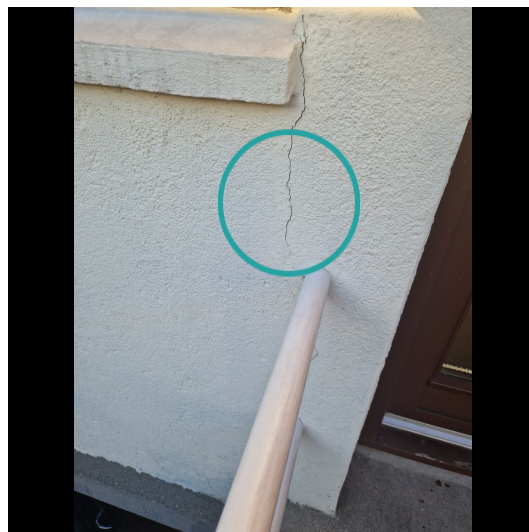
**Ydervægge****SKADE:**

Ydervægge har enkelte revner, bl.a. til venstre for entre dør

**NOTE:**

Revner var uden væsentlig forskydning/forsætning og vurderes at være i ro - mindre bevægelse over en længere årrække samt mindre revnedannelse efter reparation kan dog forekomme. Revnedannelser af denne karakter er almindelig forekommende og giver kun sjældent anledning til større konstruktionsmæssige problemer.

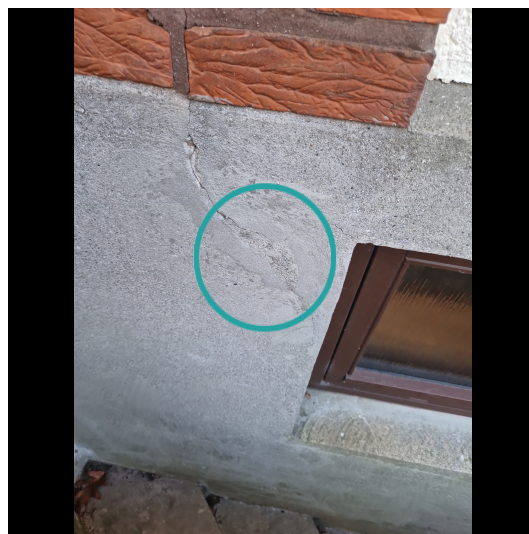
**Fundament/sokkel****SKADE:**

Der er mindre revner i sokkel bl.a. mod vej.

**NOTE:**

Revnedannelsen skønnes at være i ro - mindre udvikling over en længere årrække kan dog forekomme.

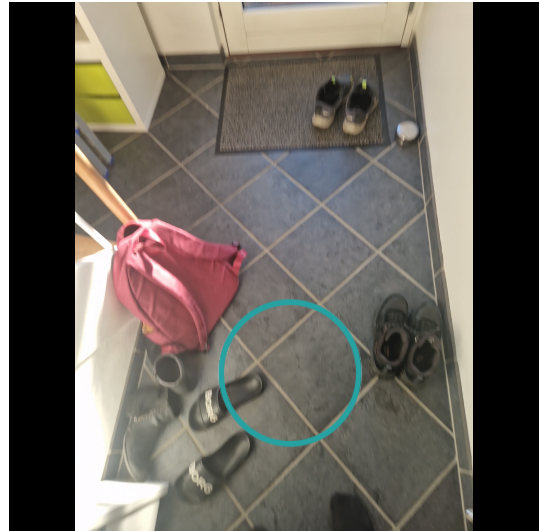
## Stueplan

**SKADE:**

Der er gulvklinter med mangelfuld vedhæftning til underlaget

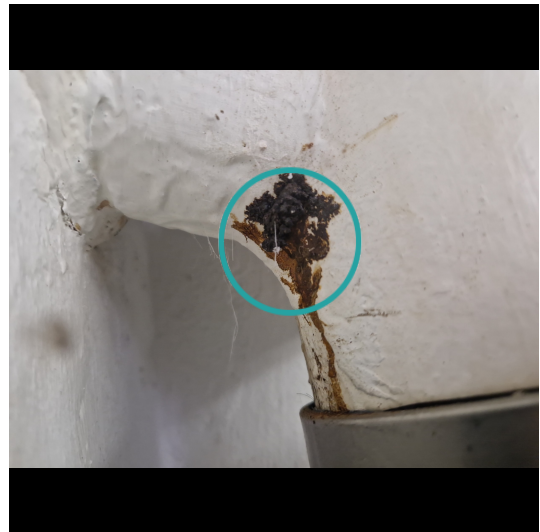
## Kælder

**SKADE:**

Faldstamme er rusten og tæret

**RISIKO:**

Der er tale om korrosion i en grad, som giver risiko for rørbrud/udsivning og dermed følgeskader på omkringliggende konstruktioner på kort sigt.

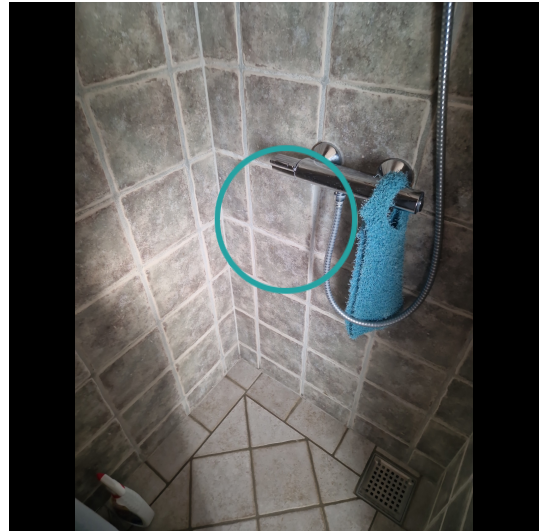
## 1. Sal

**SKADE:**

Der er gulvklinter og vægfliser med mangelfuld vedhæftning til underlaget i brusenichen

**RISIKO:**

Der er tale om gulv og væg med direkte vandbelastning, hvorfor der er risiko for skader på de omkringliggende konstruktioner og installationer.

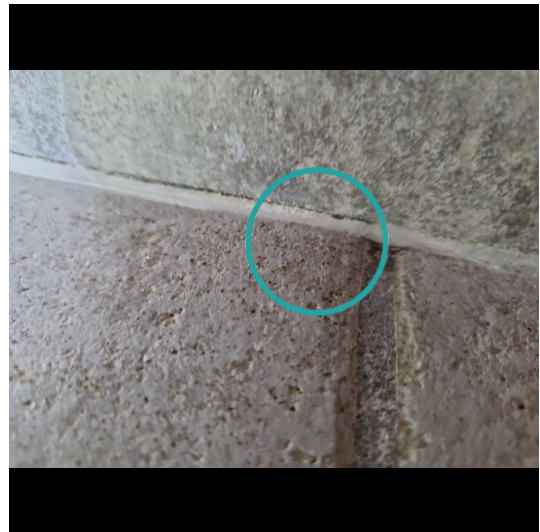
## 1. Sal

**SKADE:**

Der er revner i fuger/hjørnefuger i bruseniche

**RISIKO:**

Der er tale om fuger, som er direkte vandbelastede, hvorfor der er risiko for skader på de omkringliggende konstruktioner og installationer.

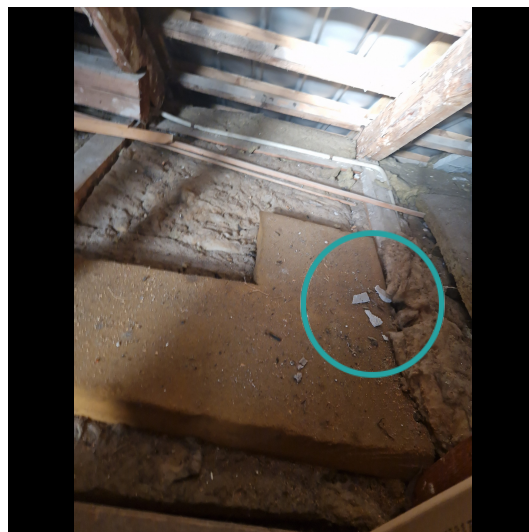
**1. Sal****SKADE:**

Der ligger små stykker eternit på isoleringen, efter der er lagt ny tagbelægning

**NOTE:**

Eternitstykkerne kan indeholde asbest, hvorfor kontakt bør undgås. Såfremt det ønskes fjernet bør det ske i henhold til gældende anvisninger.

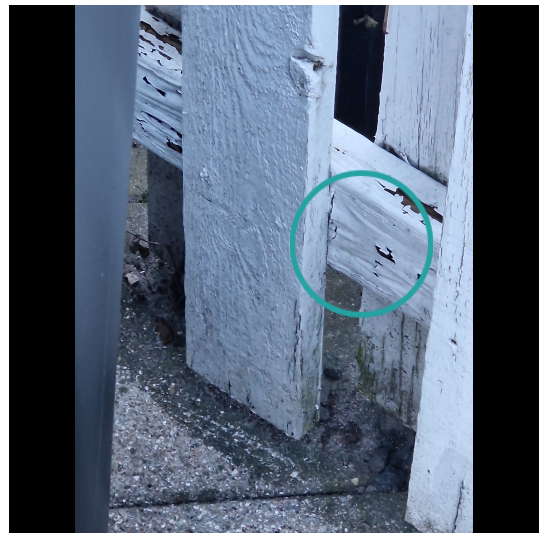
**Ydervægge****SKADE:**

Træbeklædningen er nedbrudt mod haven

**RISIKO:**

Det må påregnes, at forholdet vil udvikle sig på længere sigt.
