# VISUEL ELINSTALLATIONS RAPPORT

Lyngborgvej 4 3460 Birkerød

DOMUTECH

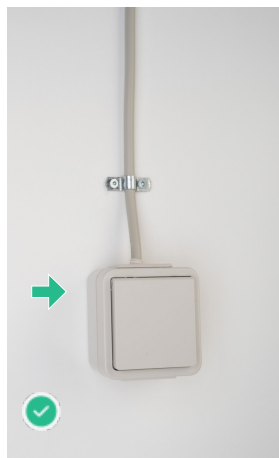
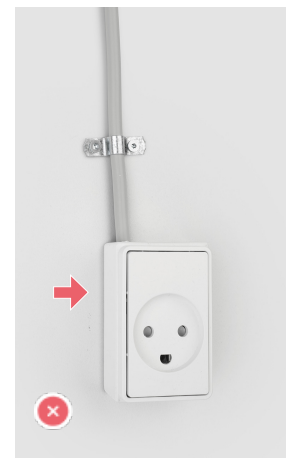
#### Skade nr. 1

Dåser bag/over lampeudtag er ikke installeret efter fabrikantens anvisninger.

Anvisningerne til dåser bag lampeudtag er ikke fulgt.

Siden 1. April 1939 har der været et krav til dåser bag lampeudtag. Disse dåser har til formål at skærme bygningsdele, hvis der opstår en kortslutning i en tilslutning eller samling. Eller mod unødigt opvarmning og gnistspring ved ...

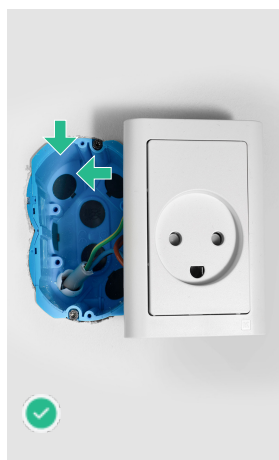
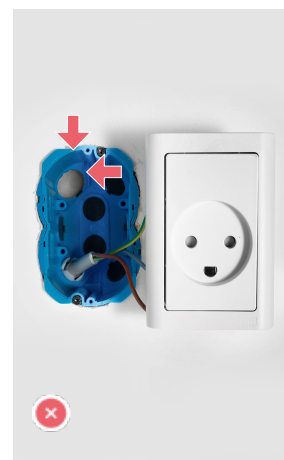
#### Skade nr. 2

Der er for store åbninger ved dåse bag stikkontakt eller afbryder.

Åbninger i dåsen overstiger de lovmæssige krav.

En dåse skal altid overholde de tætningskrav der er fra sikkerhedsstyrelsen og fabrikanten. Huller i dåsen, samt de åbninger der er ved kabelgennemføringer må ikke være for store. En dåse fungerer som et lukket rum for kabelsaml...

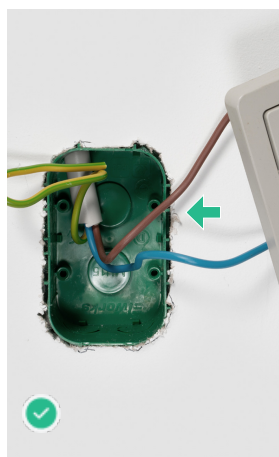
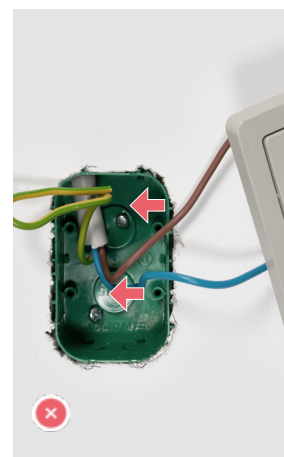
#### Skade nr. 3

Dåser bag stikkontakter eller afbrydere er ikke installeret efter fabrikantens anvisninger.

Anvisningerne til dåser bag stikkontakter, eller afbrydere er ikke fulgt.

Siden 1. April 1939 har der været et krav til dåser bag afbrydere og stikkontakter. Disse dåser har til formål at skærme bygningsdele, hvis der opstår en kortslutning i en tilslutning eller samling. Eller mod unødigt opvarmning og ...

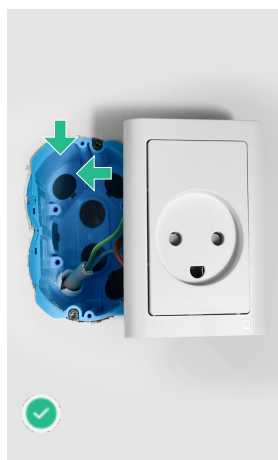
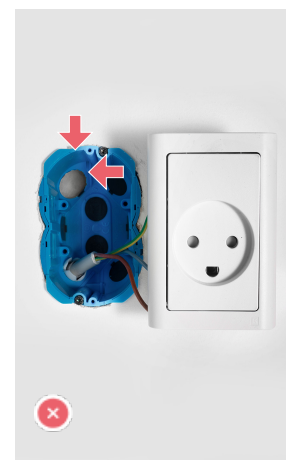
#### Skade nr. 4

Der er for store åbninger ved dåse bag stikkontakt eller afbryder.

Åbninger i dåsen overstiger de lovmæssige krav.

En dåse skal altid overholde de tætningskrav der er fra sikkerhedsstyrelsen og fabrikanten. Huller i dåsen, samt de åbninger der er ved kabelgennemføringer må ikke være for store. En dåse fungerer som et lukket rum for kabelsaml...

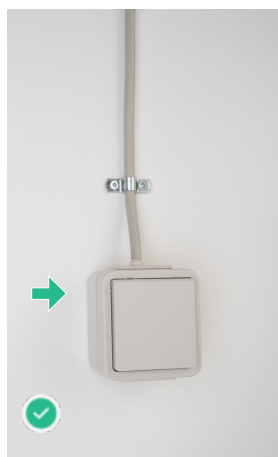
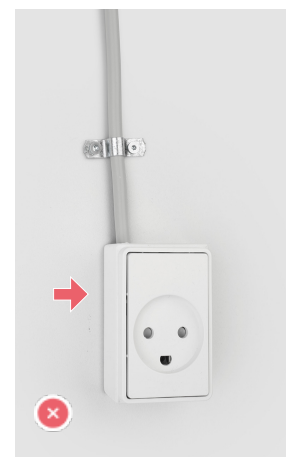
#### Skade nr. 5

Dåser bag/over lampeudtag er ikke installeret efter fabrikantens anvisninger.

Anvisningerne til dåser bag lampeudtag er ikke fulgt.

Siden 1. April 1939 har der været et krav til dåser bag lampeudtag. Disse dåser har til formål at skærme bygningsdele, hvis der opstår en kortslutning i en tilslutning eller samling. Eller mod unødigt opvarmning og gnistspring ved ...

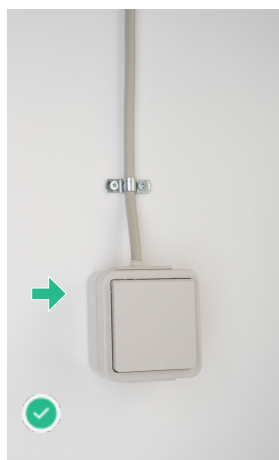
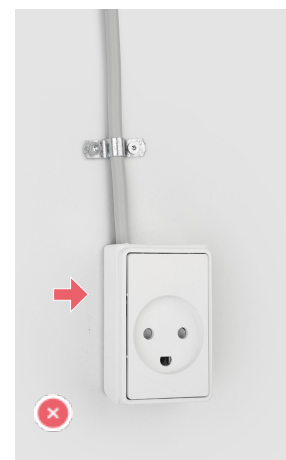
#### Skade nr. 6

Dåser bag/over lampeudtag er ikke installeret efter fabrikantens anvisninger.

Anvisningerne til dåser bag lampeudtag er ikke fulgt.

Siden 1. April 1939 har der været et krav til dåser bag lampeudtag. Disse dåser har til formål at skærme bygningsdele, hvis der opstår en kortslutning i en tilslutning eller samling. Eller mod unødigt opvarmning og gnistspring ved ...

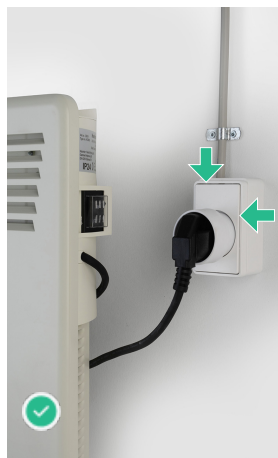
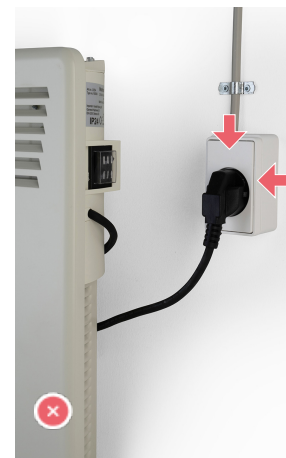
#### Skade nr. 7

Der mangler virksom beskyttelsesleder i flere stikkontakter og tilslutningssteder.

Det tidsmæssige krav om virksom jord til elvarmen, er ikke overholdt. Risikoen for stød vurderes som middel.

Elpaneler (elradiatorer), varmepumper, skal have en virksom beskyttelsesleder, såfremt alderen på installationen kræver det. Det skal det fordi, at disse apparater betegnes som klasse 1 brugsgenstande. Det betyder et elektrisk app...

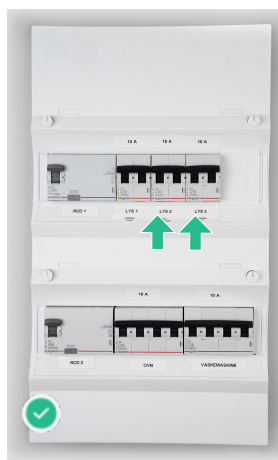
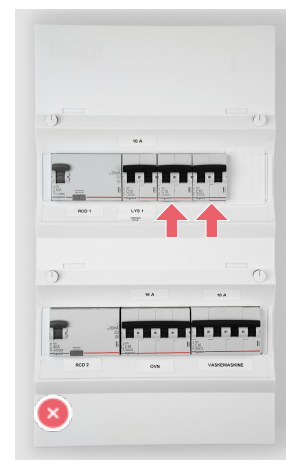
#### Skade nr. 8

Opmærkning af eltavlen mangler delvist

Det tidsmæssige krav til opmærkning er ikke overholdt til alle sikringsgrupper.

Tilhørsforhold: På el-tavler fra 1. Maj 1963 har der været krav opmærkning af tilhørsforhold. Tilhørsforholdet fortæller om hvilken del af installationen, den pågældende sikringsgruppe hører til. Ved udvidelse af installationen, ...

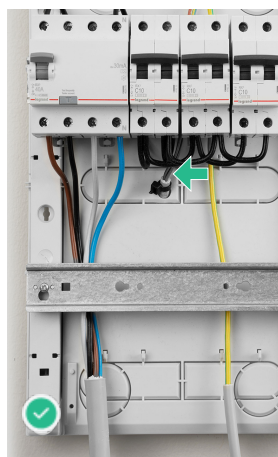
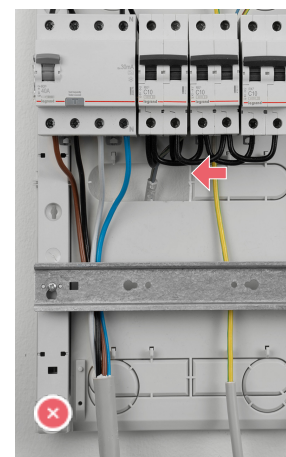
#### Skade nr. 9

Der er for store åbninger ved kabelindføringer i eltavlen

Åbninger i el-tavlen overstiger de lovmæssige krav. Kravet følger alderen på el-tavlen, og ikke alderen på boligen.

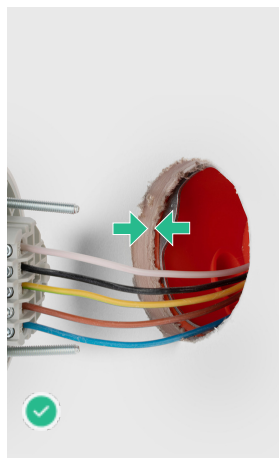
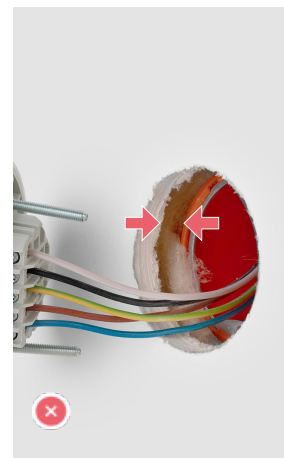
#### Skade nr. 10

Der er for store åbninger ved dåse bag/over lampeudtag.

Åbninger i dåsen overstiger de lovmæssige krav.

En dåse skal altid overholde de tætningskrav der er fra sikkerhedsstyrelsen og fabrikanten. Huller i dåsen, samt de åbninger der er ved kabelgennemføringer må ikke være for store. En dåse er fungerende som et lukket rum for kabelsaml...

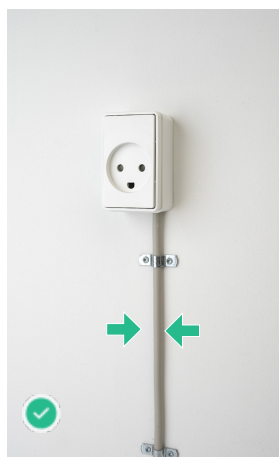
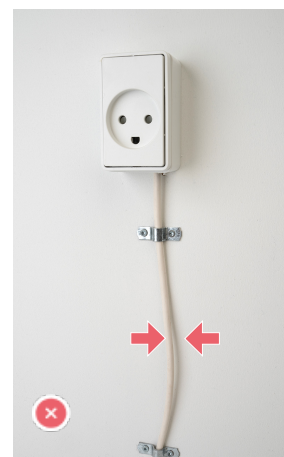
#### Skade nr. 11

Der er enkelte steder anvendt ulovlig, bøjelig ledning som fast installation.

Der er anvendt bøjelig ledning (tilledning), som erstatning for fast installationskabel.

Et installationskabel er den grundlæggende del af installationen. Det er det kabel der ligger skjult i vægge, lofter, gulve. kablet skal have et tværsnit på minimum 1.5 kvadrat, samt have den mekaniske beskaffenhed til det gældende...

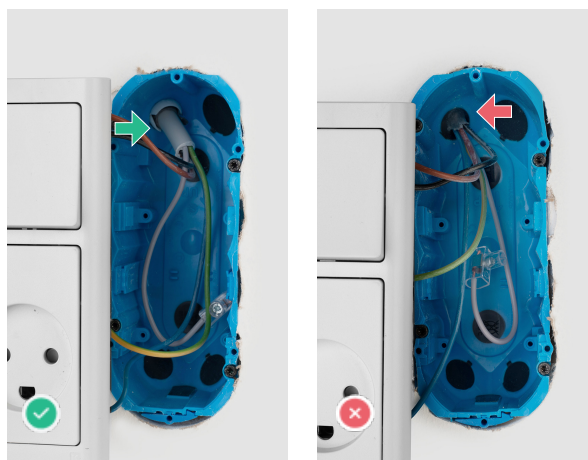
#### Skade nr. 12

Kabler eller rør er ikke ført korrekt ind i dåse bag stikkontakt eller afbryder.

Den fysiske beskyttelse af kablet forringes, når kablet ikke er ført korrekt i en dåse.

Kabler eller **rør TEST** skal altid føres ind i dåsen med rør eller yderkappe. Den inderste del af kablet, der sidder direkte på kobberet, kaldes for grundisolering. Det er den del der er farvet i brun, sort, blå, gr...

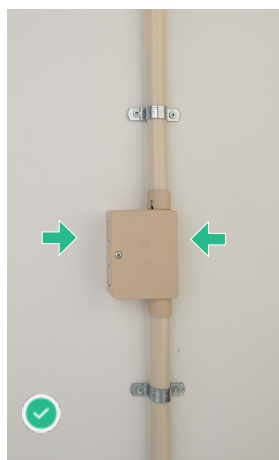
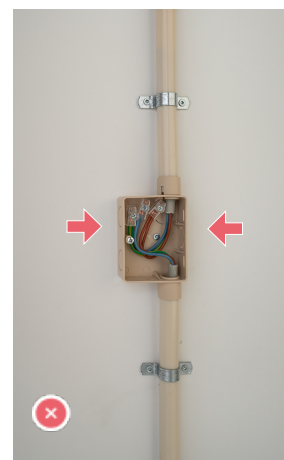
**Risiko for stød****Skade nr. 13**

Der er én dåse, roset eller lampeudtag, der mangler låg.

Alle former for dåser skal have tilhørende låg. Risikoen for stød vurderes som lav.

Materiel der anvendes som samlingsdåser, lampeudtag, stikkontakter, skal have de tilhørende låg. Disse låg må kun kunne aftages med værktøj. Eksempel: Det ses ofte at en baldakin tilhørende en lampe er anvendt. Denne baldakin er f...

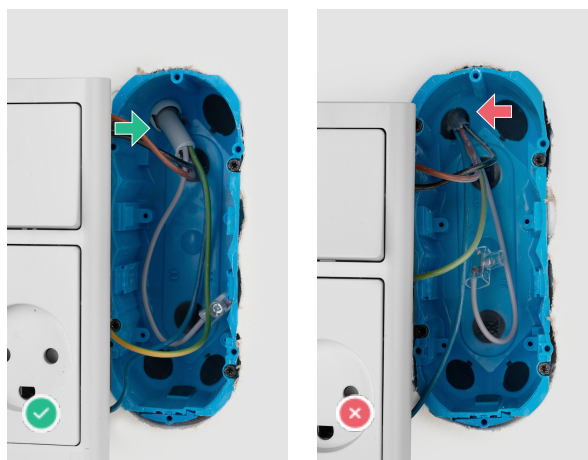
#### Skade nr. 14

Kabler eller rør er ikke ført korrekt ind i dåse bag stikkontakt eller afbryder.

Den fysiske beskyttelse af kablet forringes, når kablet ikke er ført korrekt i en dåse.

Kabler eller **rør TEST** skal altid føres ind i dåsen med rør eller yderkappe. Den inderste del af kablet, der sidder direkte på kobberet, kaldes for grundisolering. Det er den del der er farvet i brun, sort, blå, gr...
