# VISUEL ELINSTALLATIONS RAPPORT

Højbjerg Vang 44 2840 Holte

DOMUTECH  
Bryggerens Plads 2, st.  
1799 København V.

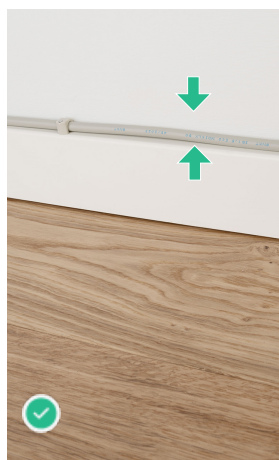
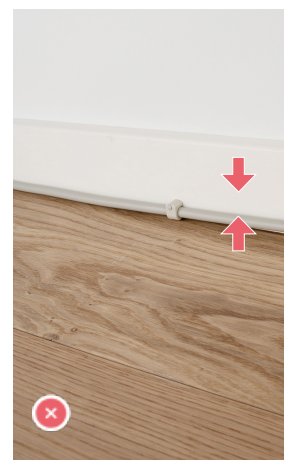
#### Skade nr. 1

Kabler eller rør er ikke beskyttet mod mekanisk overlast (slag, træk, vrid o.lign.).

Der er ikke ydet tilstrækkelig beskyttelse, imod fysiske påvirkninger af kabler. Risikoen for brand vurderes som lav.

Kabler eller rør med kabler, skal placeres således at der ikke er risiko for beskadigelse via fysiske påvirkninger. Hvis, kabler eller rør med kabler i, er placeret uhensigtsmæssigt, så der er risiko for unødigt beskadigelse, skal ...

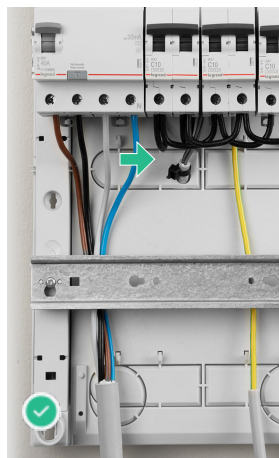
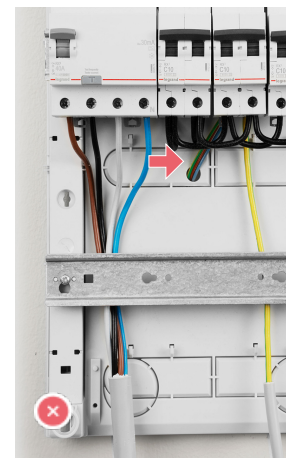
#### Skade nr. 2

Der er for store åbninger ved kabelindføringer i eltavlen

Åbninger i el-tavlen overstiger de lovmæssige krav. Kravet følger alderen på el-tavlen, og ikke alderen på boligen.

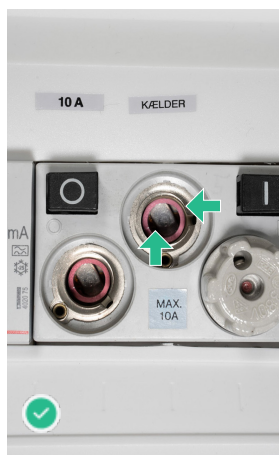
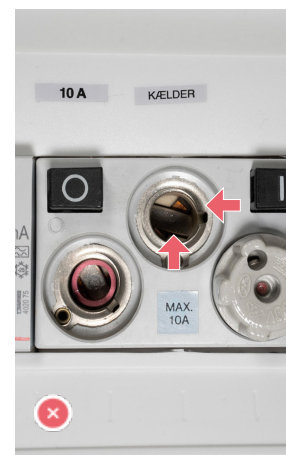
#### Skade nr. 3

Materiel i eltavlen tillader, at der kan isættes for store sikringer

Materiel anvendt til begrænsning af sikringsstørrelse, mangler i en eller flere sikringsgrupper. Risikoen for brand vurderes som lav

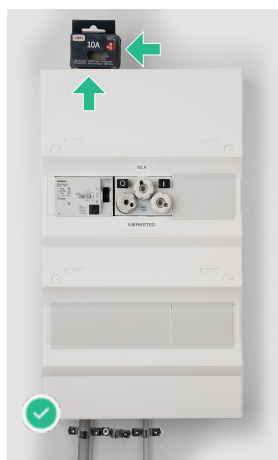
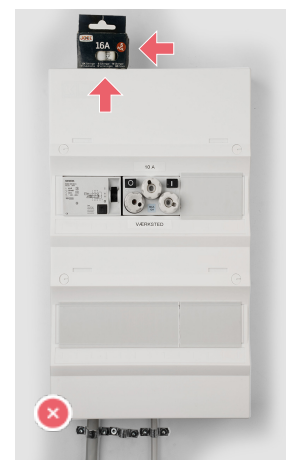
**Risiko for brand****Skade nr. 4**

Der er isat for store sikringer i en eller flere sikringsgrupper i eltavlen

Strømstørrelsen på sikringerne, overstiger den højeste tilladte strøm der må være i kablerne. Risikoen for brand vurderes som høj

Sikringerne i el-tavlen har til formål at beskytte kablerne i installationen mod for høje strømme og kortslutning. Størrelsen på sikringerne vælges ud fra tværsnittet på de kabler de er tilsluttet. Altså de kabler der går fra el-t...

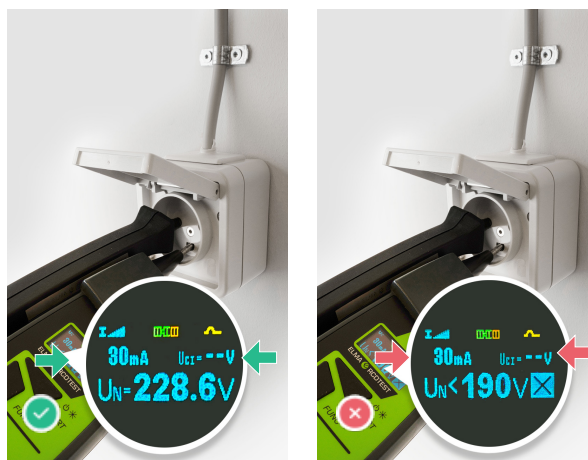
#### Skade nr. 6

Der mangler virksom beskyttelsesleder i flere stikkontakter og tilslutningssteder.

Det tidsmæssige krav om virksam jord til elvarmen, er ikke overholdt. Risikoen for stød vurderes som middel.

Elpaneler (elradiatorer), varmepumper, skal have en virksam beskyttelsesleder, såfremt alderen på installationen kræver det. Det skal det fordi, at disse apparater betegnes som klasse 1 brugsgenstande. Det betyder et elektrisk app...

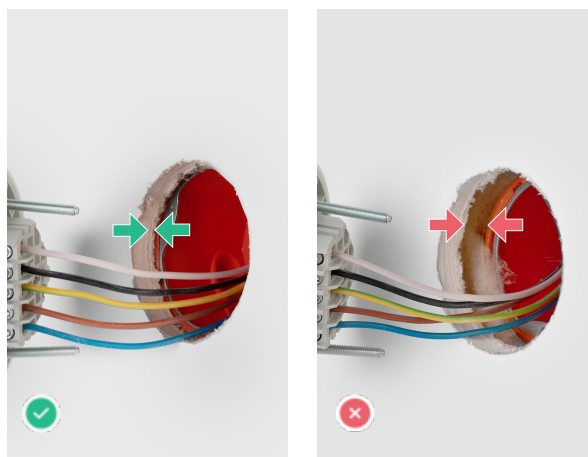
#### Skade nr. 7

Der er for store åbninger ved dåse bag/over lampeudtag.

Åbninger i dåsen overstiger de lovmæssige krav.

En dåse skal altid overholde de tætningskrav der er fra sikkerhedsstyrelsen og fabrikanten. Huller i dåsen, samt de åbninger der er ved kabelgennemføringer må ikke være for store. En dåse fungerer som et lukket rum for kablesaml...

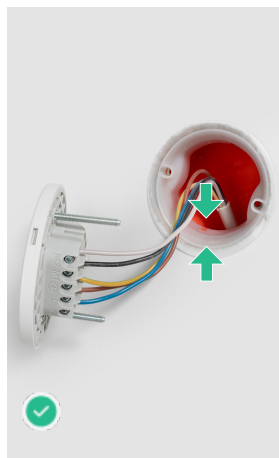
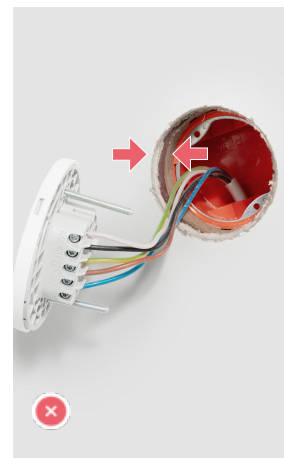
#### Skade nr. 8

Brandbart materiel indgår som en del af dåse bag/over lampeudtag

Det tidsmæssige krav til, at der ikke må være brandbart materiale mellem bagdåse og lampeudtag, er ikke overholdt. Risikoen for brand vurderes som lav

Siden 1. Januar 2003 må brandbart materiel ikke være mellem en stikkontakt/afbryder, og den tilhørende bagdåse. Det elektriske materiel skal være afskærmet fra brandbare bygningsdele. Dette gøres ved enten at bagdåsen er monteret ...

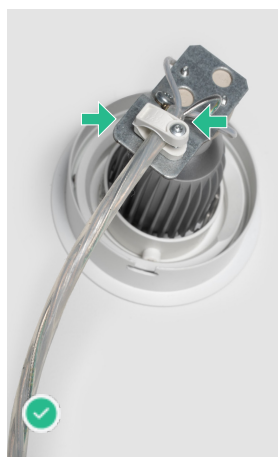
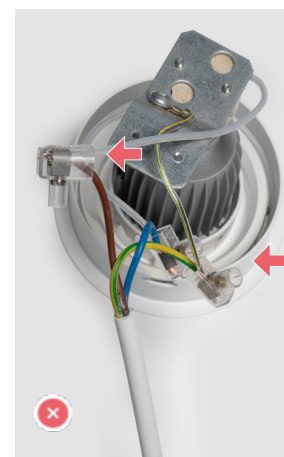
#### Skade nr. 10

Ledningssamlinger er ikke aflastet for træk og vridning

Uaflastede ledningssamlinger øger risikoen for løse forbindelser. Risikoen for brand vurderes som middel.

Ledningssamlinger skal altid aflastes forsvarligt. Er den ikke det, så risikere man at der opstår en løs forbindelse i samlingspunktet. Løse forbindelser er ofte årsag til elbrande. Sidder samlingen i forbindelse med en bevægelig ...
