# ILLUSTRERET TILSTANDSRAPPORT

Himmelev Skovvej 77, 4000 Roskilde

TÜV SÜD Domutech A/S

Dato for besigtigelse: 23-06-2025

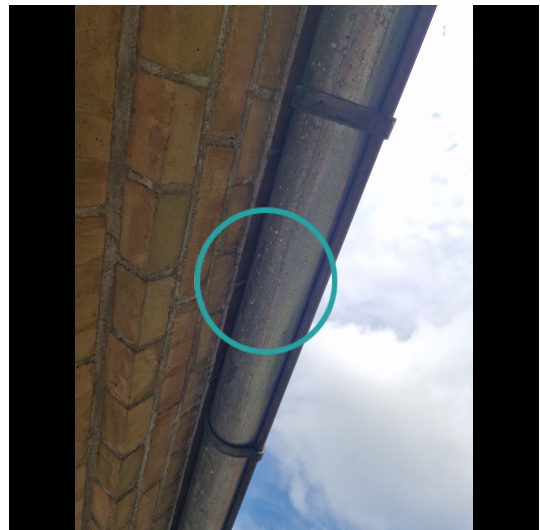
**Tag****SKADE:**

Der er tæring i tagrender mod nord og i mindre grad mod syd

**RISIKO:**

Det skønnes at forholdet kan give utætheder i tagrenderne på længere sigt.

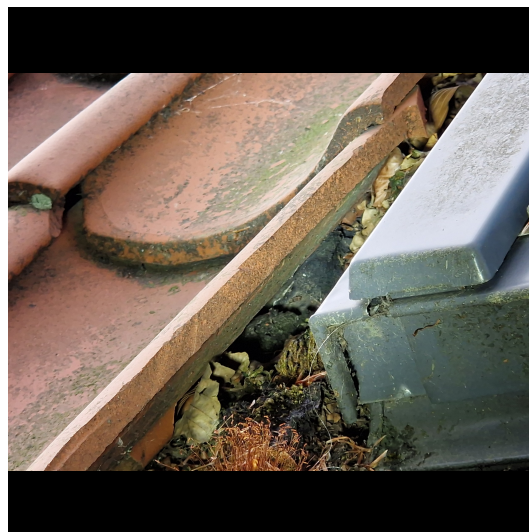
## Tag

**SKADE:**

Inddækninger mellem tag og ovenlyset er ikke tæt i siderne, hvor skumklodser er smulret væk enkelte steder

**RISIKO:**

Der er risiko for opfugtning af den underliggende konstruktion.

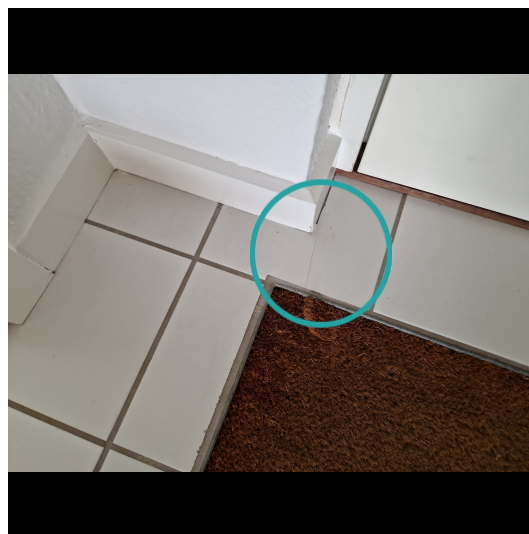
## Stueplan

**SKADE:**

Der er en revnet gulvclinke ved yderdøren

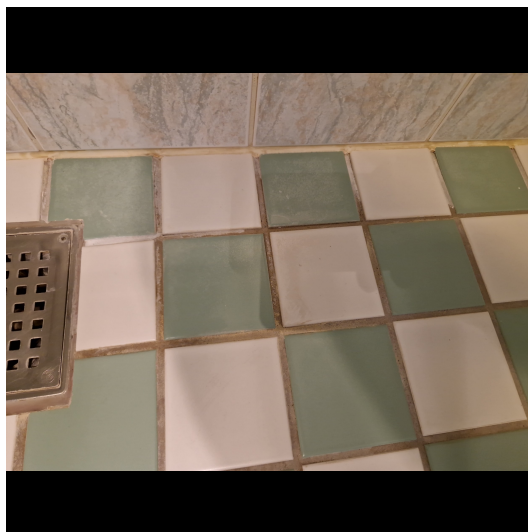
**1. Sal****SKADE:**

Der er lidt udvaskede fuger mellem gulvklinter og udvaskede/revnede fuger mellem vægfliser i brusenichen

**RISIKO:**

Forholdet kan fortsat udvikle sig, og der er nærliggende risiko for skader på andre bygningsdele.

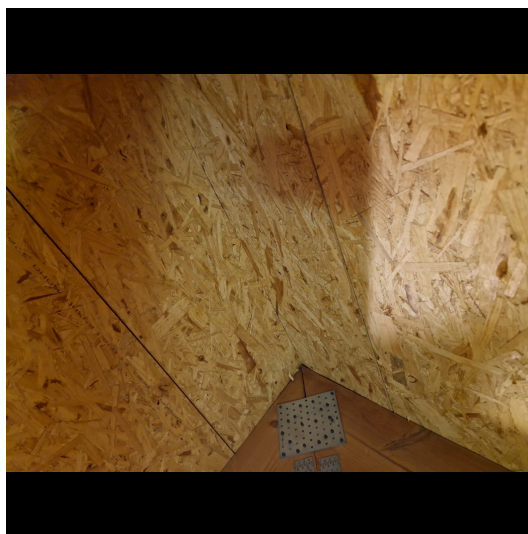
**1. Sal****SKADE:**

Der er ikke udført tilstrækkelig ventilation i kip

**NOTE:**

Forholdet ved tagfoden kan medføre, at den naturlige fugtige luft i loftsrummet ikke bliver ledt bort, der ses dog ikke tegn på skade her af.
