# ILLUSTRERET TILSTANDSRAPPORT

Nørrebrogade 10, 8900 Randers C

DOMUTECH A/S

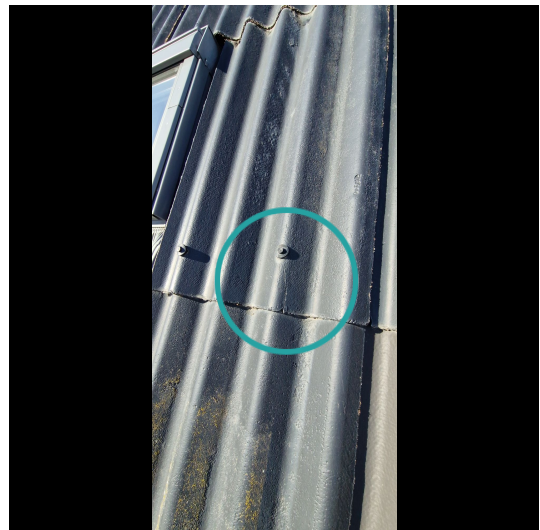
**Tag****SKADE:**

De ældre eternitplader med asbest samt nyere tagplader har begyndende nedbrydning, blandt andet langs kanter og på overflader, hvor der ses flere revner, det ses på begge tagflader

**RISIKO:**

Forholdet kan fortsat udvikle sig, og der er nærliggende risiko for skader på andre bygningsdele.

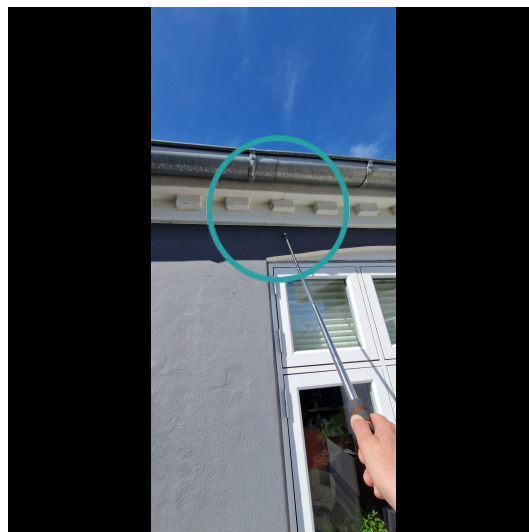
**Ydervægge****SKADE:**

Ydervægge har enkelte revner og afskalninger i puds, se bl.a. i gesims over vinduer i facade mod haven og i gavl mod syd

**NOTE:**

Omfanget er på nuværende tidspunkt så begrænset, at der ikke skønnes at være nogen risiko.

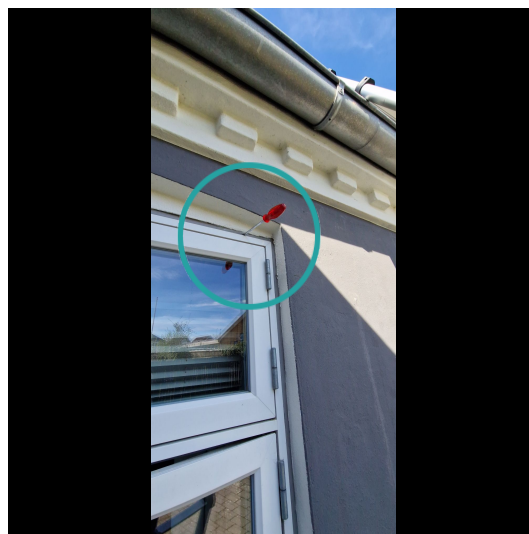
**Døre/vinduer/porte****SKADE:**

Elastiske fuger omkring vinduer har mistet vedhæftningen mellem murværk og karm, se bl.a. i facade mod haven og mod vej

**RISIKO:**

Der er risiko for fugtindtrængen og skader på de underliggende/bagvedliggende konstruktioner på længere sigt.

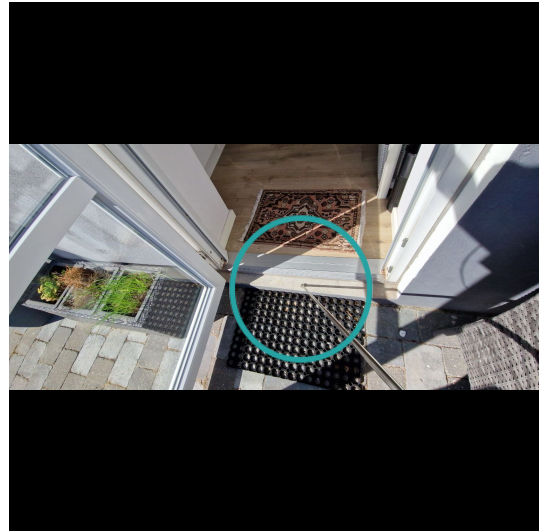
**Fundament/sokkel****SKADE:**

Der er enkelte revner i sokkel, se f.eks. ved yderdør i facade mod haven

**NOTE:**

Revnedannelsen skønnes at være i ro - mindre udvikling over en længere årrække kan dog forekomme. Mindre revner er almindeligt forekommende i ældre bygninger.

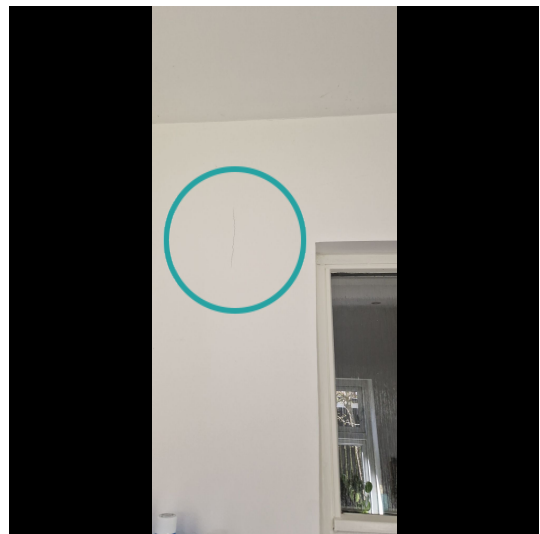
**Stueplan****SKADE:**

Der er registreret revner i vægge, se f.eks i væg over vaskemaskine

**NOTE:**

Forholdet er begrænset og skønnes ikke at vil udvikle sig.

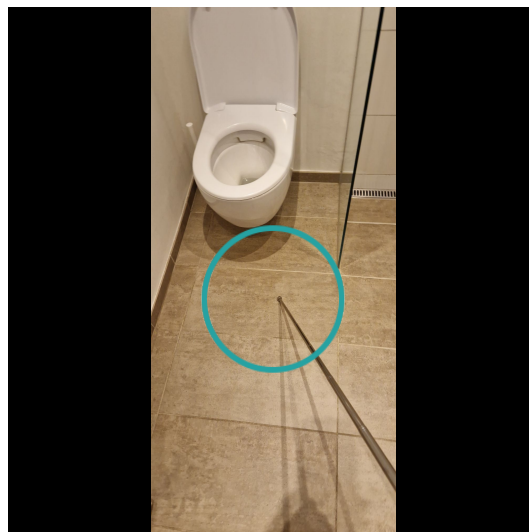
**SKADE:**

Der er gulvklinter med mangelfuld vedhæftning til underlaget, se f.eks. foran toilet

**NOTE:**

Der er tale om et mindre område, som ikke er vandbelastet. Der vurderes derfor ikke at være nærliggende risiko for skader.

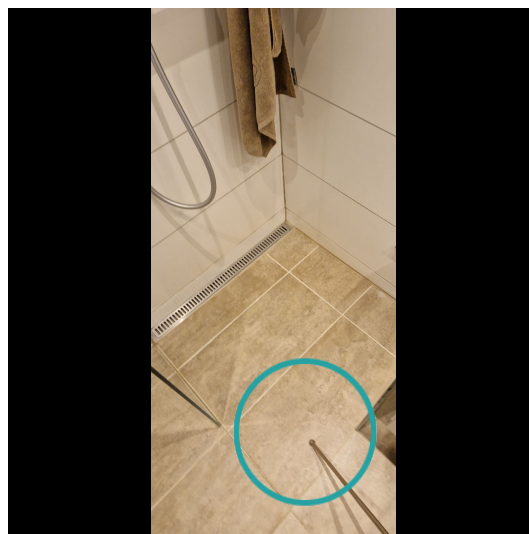
**SKADE:**

Der er gulvklinter og vægfliser med mangelfuld vedhæftning til underlaget i brusenichen, se f.eks. midt gulv og i væg tv for brusestang og midt væg over gulv afløb langs væg

**RISIKO:**

Der er tale om gulv og væg med direkte vandbelastning, hvorfor der er risiko for skader på de omkringliggende konstruktioner og installationer.

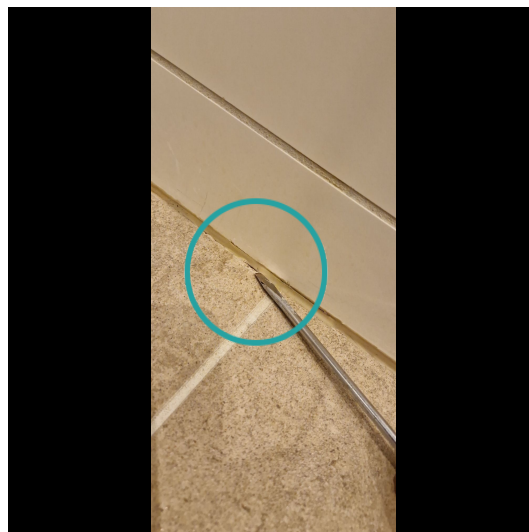
**Stueplan****SKADE:**

Elastiske fuger har fugeslip, det ses f.eks. ved væg/gulv th og ved kant af afløb tv

**RISIKO:**

Der er tale om fuger, som er direkte vandbelastede, hvorfor der er risiko for skader på de omkringliggende konstruktioner og installationer.

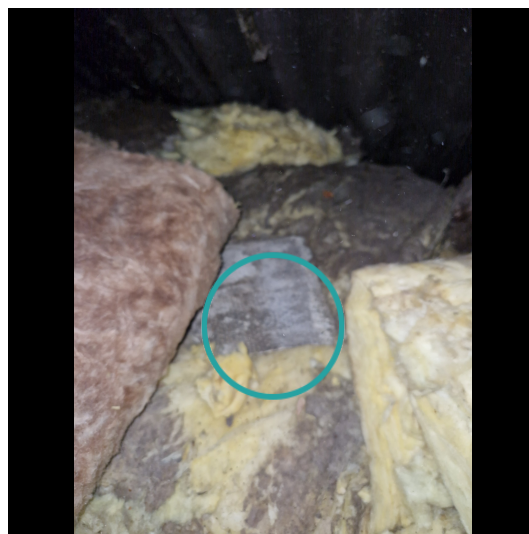
**1. Sal****SKADE:**

Der ligger større stykker eternit på isoleringen, efter der er lagt nye tagplader

**NOTE:**

Eternitstykkerne kan indeholde asbest, hvorfor kontakt bør undgås. Såfremt det ønskes fjernet bør det ske i henhold til gældende anvisninger.

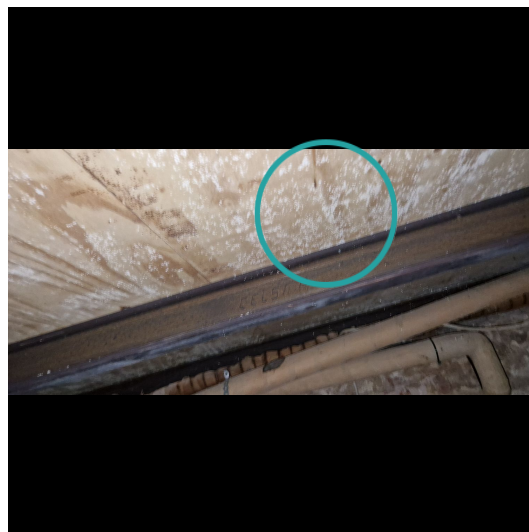
**Kælder****SKADE:**

Der er for ringe ventilation af kælder, der er varmt og fugtigt luft og der ses hvide misfarvninger under trægulvplader mod stueetagen

**RISIKO:**

Dette kan medføre opfugtninger og skader på konstruktionerne på længere sigt.

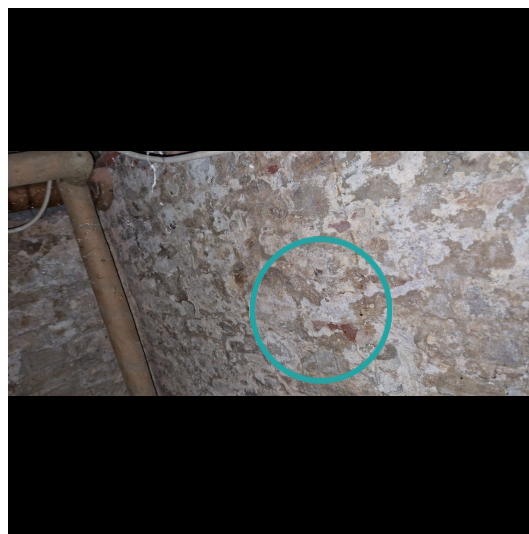
**Kælder****SKADE:**

Der er fugtopstigning og fugtgennemtrængning i kældervægge samt løst og afskallet puds, det ses flere steder

**NOTE:**

Omfanget er på nuværende tidspunkt så begrænset, at der ikke skønnes nærliggende risiko for skade. Opstigende og indtrængende grundfugt i ældre kældervægge er almindeligt forekommende.

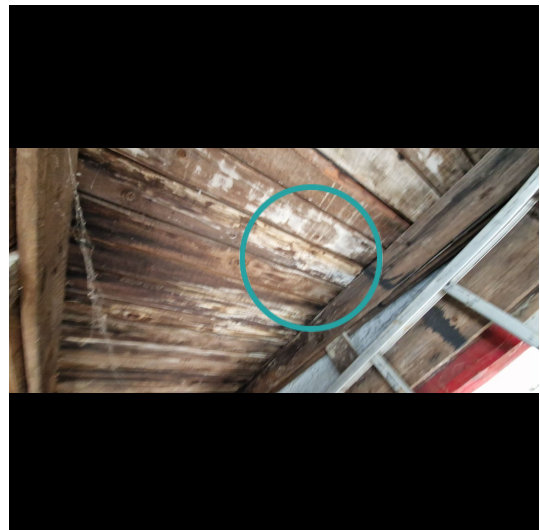
**Tag****SKADE:**

Undertagsbrædder har misfarvninger

**NOTE:**

Forholdet var tørt ved fugtmåling og skønnes derfor af ældre dato.

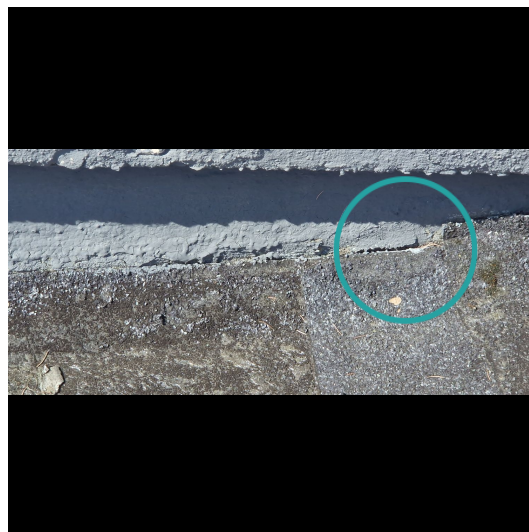
**SKADE:**

Inddækningen mellem taget og murværk i gavl mod vej er ikke tæt

**RISIKO:**

Der er risiko for opfugtning af den underliggende konstruktion.

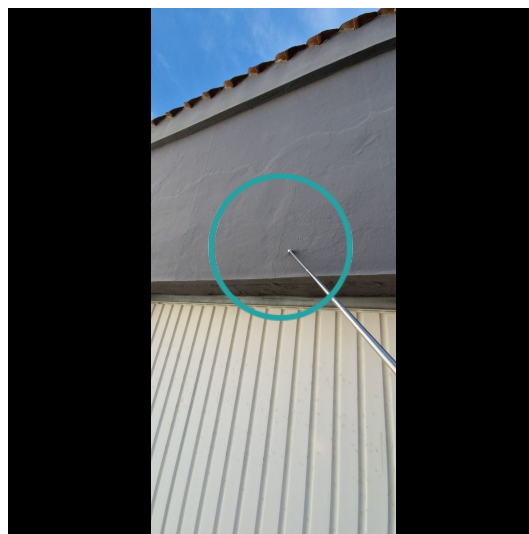
**SKADE:**

Puds på ydermure er i områder med mangelfuld vedhæftning, afskalninger og revner, se f.eks. over garageport og i facade mod haven ved både garage og udhus der støder op mod garage

**NOTE:**

Forholdet skønnes p.t. begrænset, men på længere sigt kan der ske udvikling.

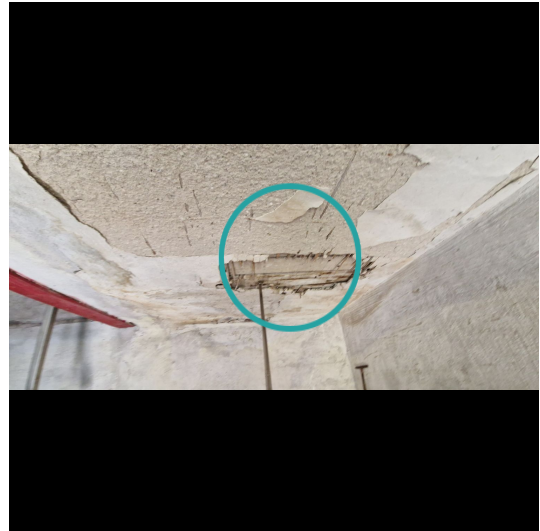
**Stueplan****SKADE:**

Der er et område af pudslag på brædder der er faldet ned

**NOTE:**

Forholdet skønnes ikke at medføre nogen risiko.

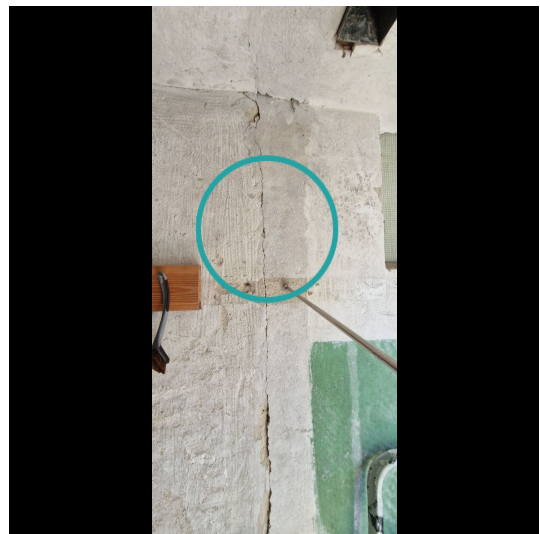
**Stueplan****SKADE:**

Der er registreret revner i vægge, se f.eks. i væg mod udhus og ved yderdør mod have

**NOTE:**

Forholdet er begrænset og skønnes ikke at vil udvikle sig.

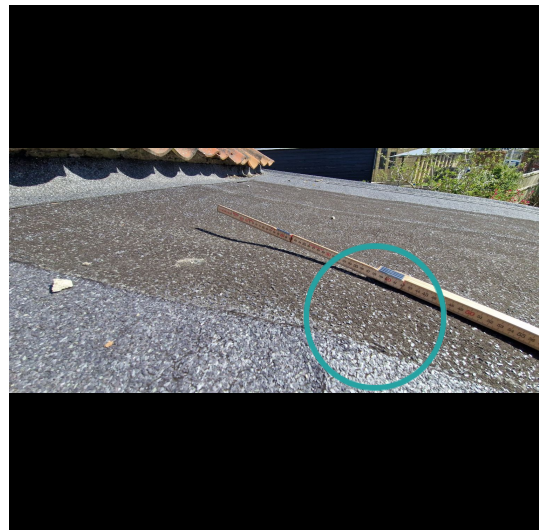
**Tag****SKADE:**

Midt tag ses der større dampbule

**RISIKO:**

Det vurderes, at skaden kan udvikle sig på længere sigt.

**NOTE:**

Dampbulen i sig selv er ikke et problem, men vil over tid kunne vokse og ødelægge overpappen, hvilket på sigt medfører nedbrydning af underpappen og dermed risiko for fugtindtrængning

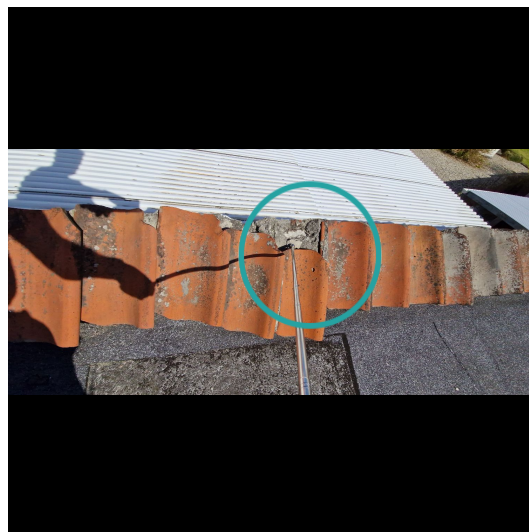
**Tag****SKADE:**

Der er enkelte tagsten på murværk ved tag mod nabo der sidder løse

**RISIKO:**

Det vurderes, at skaden kan udvikle sig på længere sigt.

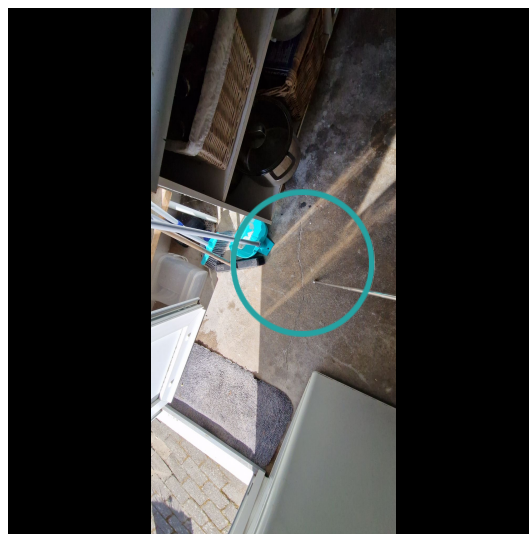
**Stueplan****SKADE:**

Der er enkelte revner i betongulvet, se f.eks. midt gulv

**NOTE:**

Forholdet er begrænset og vil formentlig ikke udvikle sig.
