## EF Tagensvænge Overordnet tilstandsrapport

Sagsnr. 106430  
Juli 2018

Denne overordnede tilstandsrapport beskriver kort den byggetekniske stand af ejendommen EF Tagensvænge beliggende Tagensvej 47, Rådmandsgade 40C og D, 2200 København N.

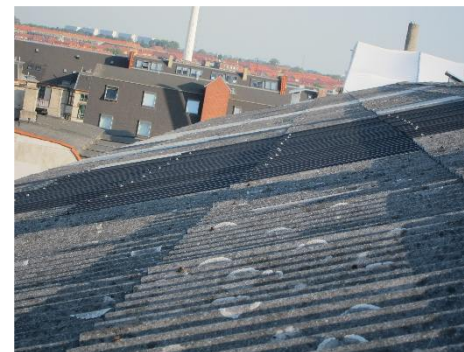
Der er foretaget udskiftning af eternitplader fordelt på bygningen, formentligt på grund af defekter på de gamle plader.

*Gamle og nyere  
eternitplader*

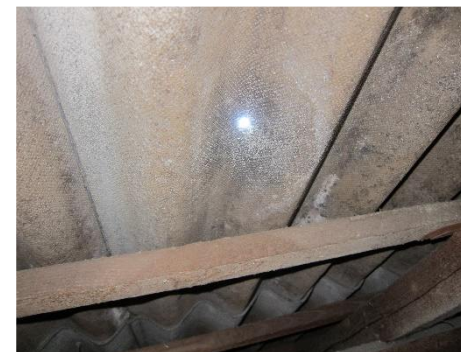
Taget er udført uden undertag. Der ses fra loftsrummet nogle få huller i tagbeklædningen, som formentligt skyldes fejlboringer ifm. montering af pladerne.

Hullerne vi har set er på en top af pladerne, og har derfor ret lille vandpåvirkning – men principielt skal der ikke være huller i tagbeklædningen.

*Hul i eternitplade*

De konkrete utætheder vi har bemærket, gør at vi anbefaler en eftergang af taget fra lift, hvor væsentlige og åbenlyse skader udbedres. Dette bør gøres i løbet af kort tid.

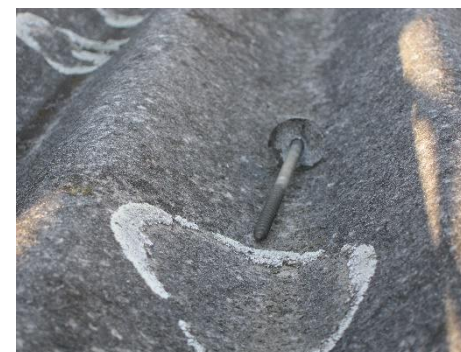
Der er kun få tagvinduer som giver adgang til at se taget udefra. Ved et tagvindue kunne ses en skrue som havde løsnet sig, hvilket indikerer a.

*Fritliggende skrue*

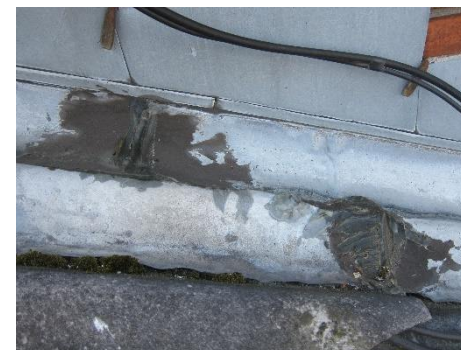
Ved tagvinduet kan ses at bly og zink er nedslidt, og repareret med påsmøringsprodukter. Dette er ikke egentlige byggematerialer, og har kun en begrænset holdbarhed.

*Nødtørfvig reparation*

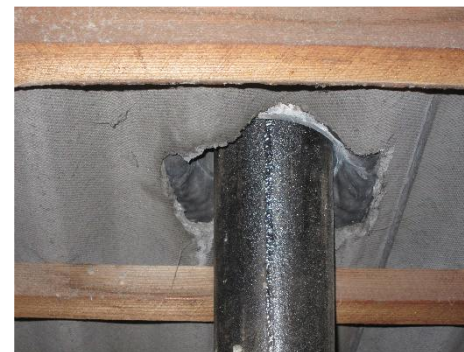
På Tagensvej kunne vi på indersiden se tegn på utætheder ved gennemføringen til 2 faldstammer mod gaden. Der var ikke adgang til at se tagfladen udefra.

*Utæt inddækning*

På lidt længere sigt anbefaler vi at taget udskiftes, så der opnås en god sikkerhed mod at der igen opstår utætheder. Fordelene ved en ny tagbeklædning er:

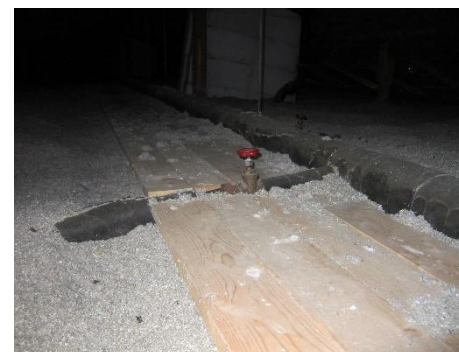
Loftet er isoleret ved indblæsning/pumpning af isoleringsgranulat. Granulaten kombineret med den besværlige adgang til taget betyder, at eventuelle utætheder opdages sent.

*Isolering*

Det kan overvejes at fjerne isoleringen helt, etablere ny dampspærre og derefter øge isoleringen til nutidig standard på omkring 300-350 mm. Ved at fjerne isoleringen, kan hele trækonstruktionen besigtiges visuelt for første gang i mange år, og eventuelle skader konstateres og udbedres. Der kan samtidigt etableres en effektiv dampspærre – som er byggeteknisk korrekt, når isoleringen skal øges til nutidig standard.

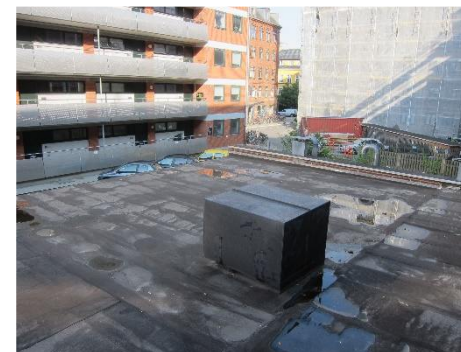
Der er fladt tag på den lave bygning. Taget på halvdelen af fladen er traditionel pap, den anden halvdel tilsyneladende af typen Derbigum. Ejendommen oplyser at det flade tag er eftergået for nyligt.

*Paptag på lav bygning*

Udgiften til reparationer bør løbende holdes op mod udgiften til en komplet udskiftning.

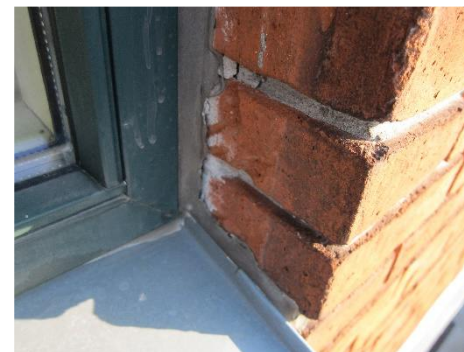
Der er samtidigt fuget mellem sålbænken og vinduesfalsen. Denne fuge er mere udsat, og der bør holdes øje med om der opstår misfarvninger eller frostskafer.

*Fuge*

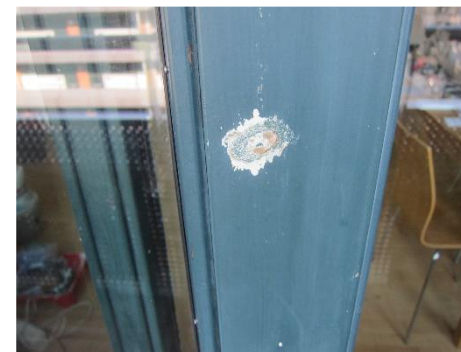
Vinduerne smitter kraftigt af, hvilket betyder at malingslaget ikke længere beskytter træværket effektivt.

*Knast og nedbrudt maling*

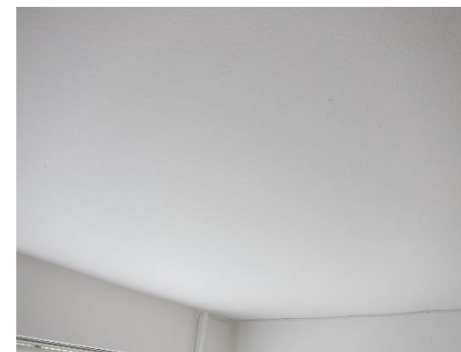
Vi har ikke ved besigtigelsen set revner i lofterne, som kunne indikere tegn på problemer med bæreevne eller lignende.

*Loft uden revner*

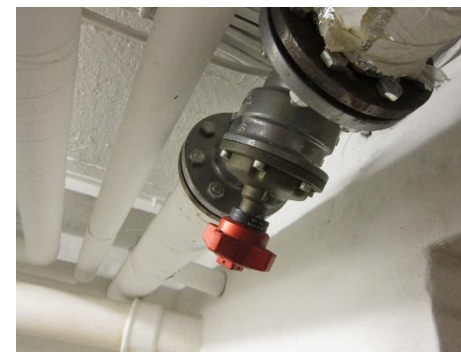
Afspærringsventilerne har tæring og kalkaflejringer som tyder på at de ikke er helt tætte. På loftet kunne vi konstatere at nogle ventiler er rustet eller kalket fast. Dette kan forårsage problemer hvis der opstår en utæthed.

*Strengregulerings-  
ventil*

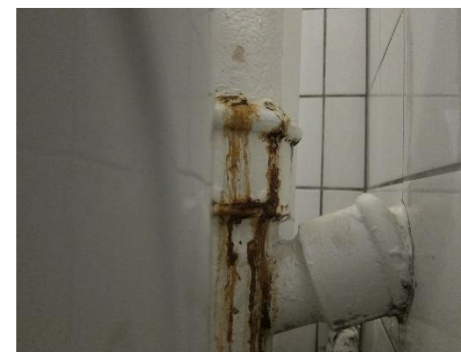
Vi har ved besigtigelsen set en meget lille del af installationen. Vi har flere steder set væsentlige tæring på faldstammerne.

*Tæring i badeværelse*

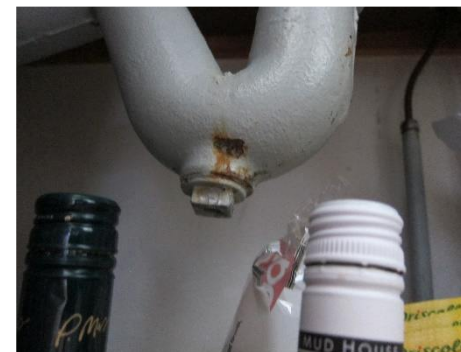
Nogle steder er tæringerne i mindre punkter.

*Tæring i køkken*

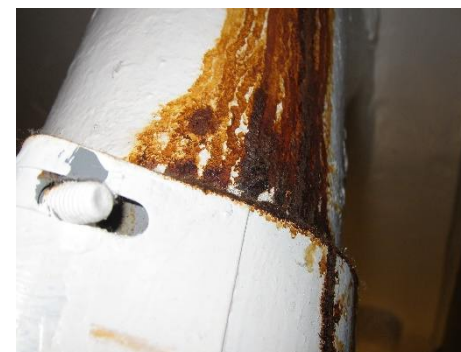
Andre steder er tæringerne lidt større, og har givet utætheder.

*Tæring i badeværelse*

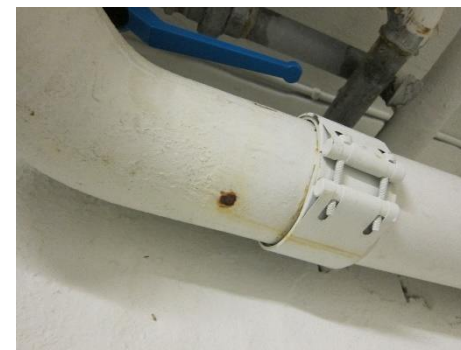
Rørene udskiftes hvor de er frit tilgængelige, hvilket ikke er så dyrt. Det betyder at den gamle faldstamme efterlades i etageadskillelsen.

*Partiel udskiftning i kælder*

Der er derfor risiko for sivning og rådskader her, da røret naturligvis ikke er i bedre stand her, og utætheder/skader er svære at se.

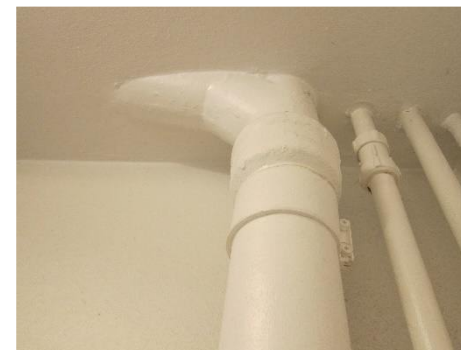
Vi har nogle steder set at der er foretaget partielle reparationsarbejder på faldstammerne.

*Partiel udskiftning  
i lejlighed*

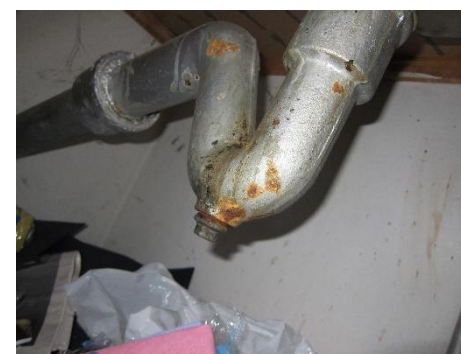
*Tæring i køkken*

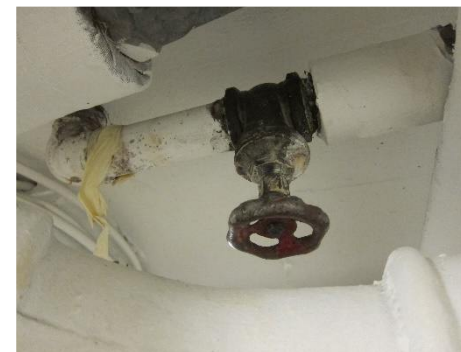
Der er monteret afspærringsventiler i kælderen. En del af ventilerne er nyere, nogle er fortsat de gamle. De gamle afspærringsventiler viser sig ofte at være kalket/rustet fast når de skal bruges.

*Oprindelig ventil*

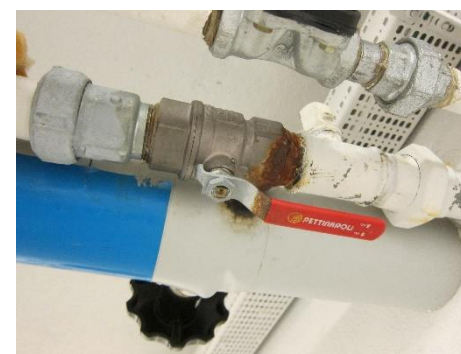
*Tæring ved nyere ventil*

Det anbefales at skifte hele vandinstallationen i ejendommen til rustfri stålør. Samtidigt etableres vandmålere til koldt og varmt vand, idet dette er påbudt.

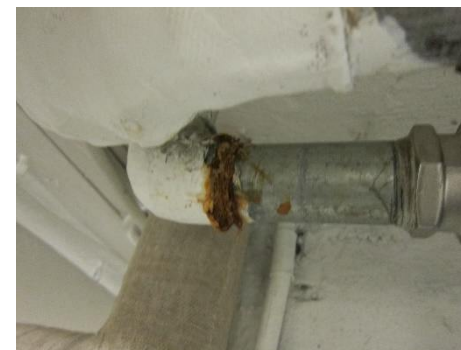
Dette er en ret kortsigtet løsning, da nyt galvaniseret stål har vist sig at have en holdbarhed helt ned til 1 år inden gennemtæring.

*Tæring ved nyere galvaniseret rør*

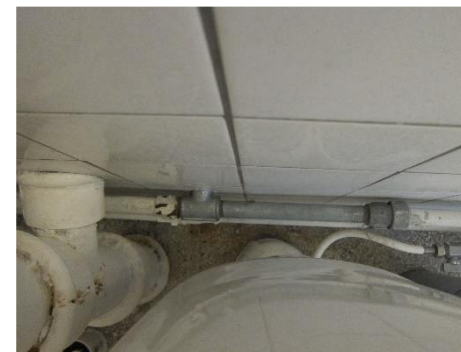
*Lokal reparation  
med galvaniseret  
stål.*
