# ILLUSTRERET TILSTANDSRAPPORT

Søager 10, 4000 Roskilde

DOMUTECH A/S Bryggernes Plads 2, 1760

Dato for besigtigelse: 26-02-2025

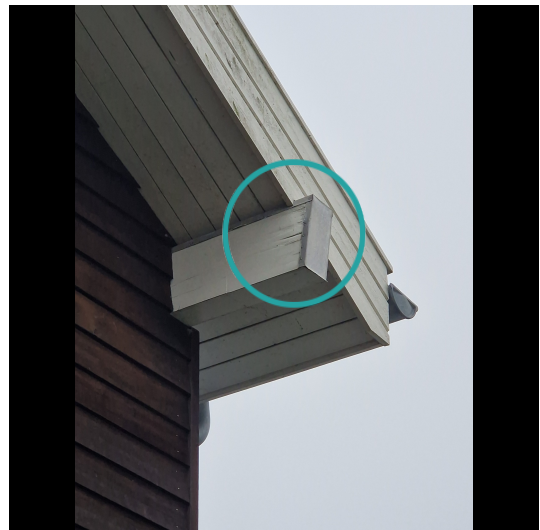
**Tag****SKADE:**

Remende mod nordøst fremstår med nedbrudt træ

**RISIKO:**

Udviklingen skønnes at fortsætte, og det kan medføre svigt på længere sigt.

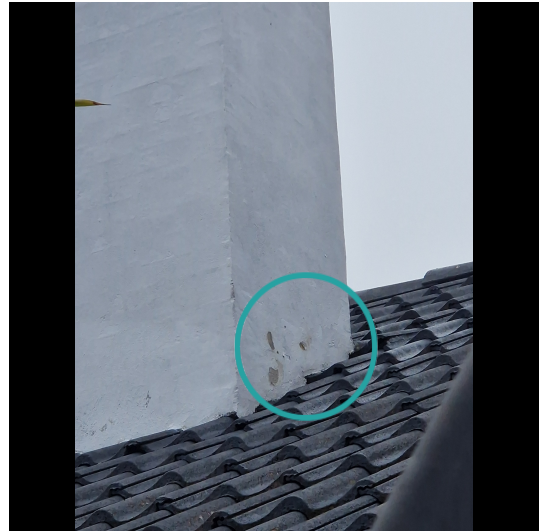
Skorstenens puds mangler vedhæftning, og noget af det er faldet af, på begge skorstene

**RISIKO:**

Forholdet vil udvikle sig over en længere årrække.

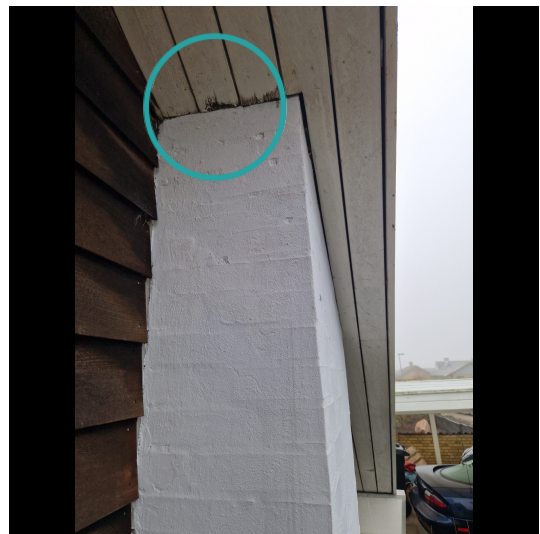
Underbrædder/-beklædning mod vej ved skorsten har begyndende nedbrydning

**RISIKO:**

Forholdet skønnes at udvikle sig på længere sigt.

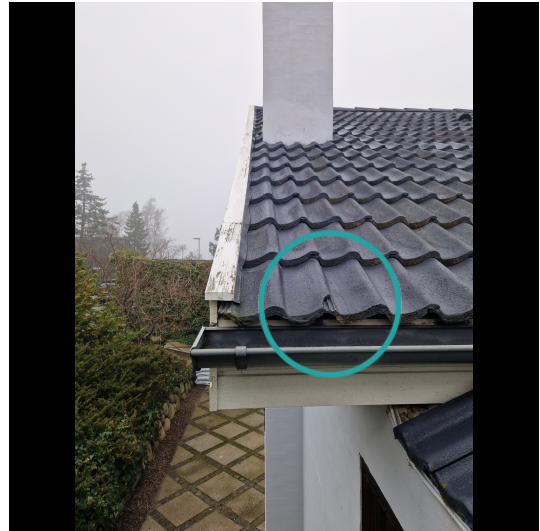
Tagsten har enkelt afknækkede hjørner, f.eks. mod tagrende mod sydvest

**NOTE:**

Omfanget er på nuværende tidspunkt så begrænset, at der ikke skønnes nærliggende risiko for skadeudvikling.

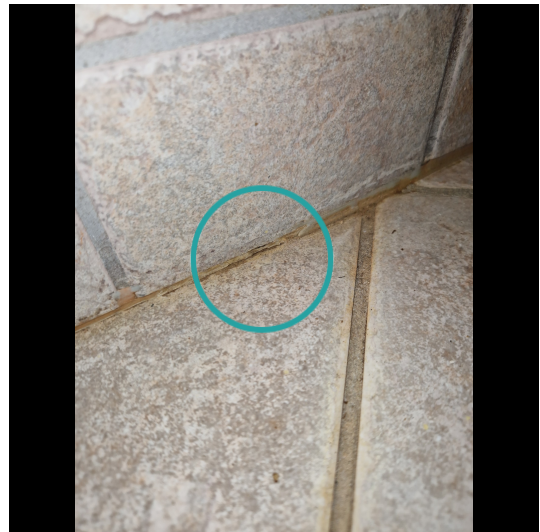
Der er enkelte steder defekte elastiske fuger i bruseniche ved gulv, på væg til venstre for armatur

**RISIKO:**

Der er tale om fuger, som er direkte vandbelastede, hvorfor der er risiko for skader på de omkringliggende konstruktioner og installationer.

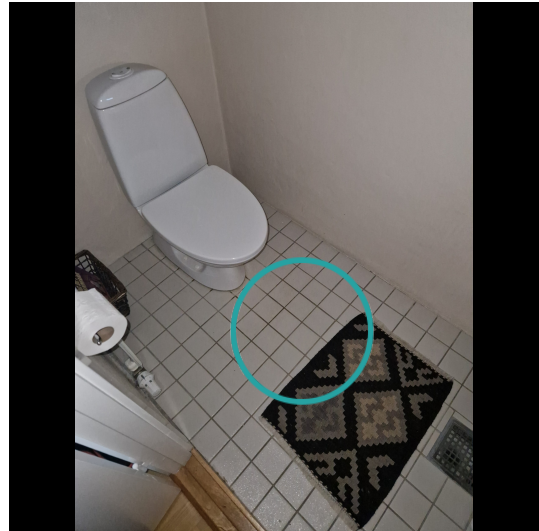
Der er flere gulvklinter med mangelfuld vedhæftning til underlaget

**NOTE:**

Der er tale om et mindre område, som ikke er vandbelastet. Der vurderes derfor ikke at være nærliggende risiko for skader.

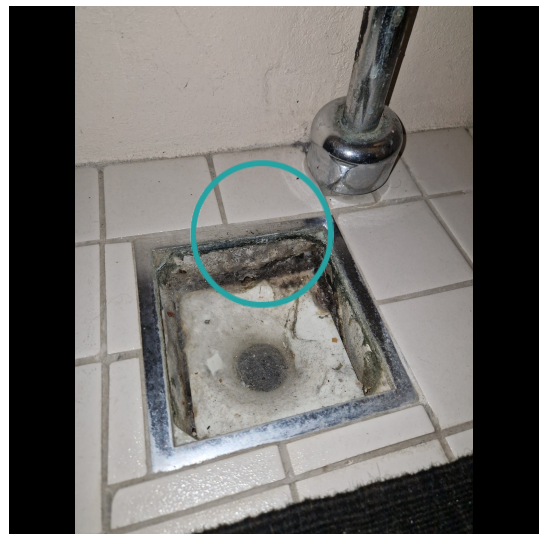
Gulv afløbet er udført i beton

**NOTE:**

Gulv afløbet er ikke vandbelastet fra gulvoverfladen, og der skønnes derfor ikke at være nærliggende risiko for skader.

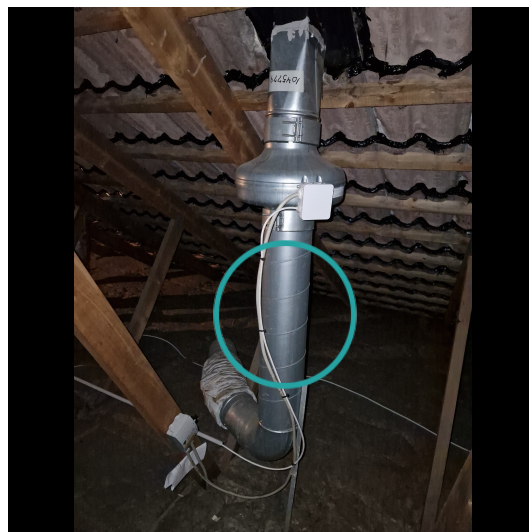
Aftrækskanal fra badeværelse og emhætte i køkken er ikke isoleret i tagrum

**NOTE:**

Der ses ikke tegn på skade/kondens efter nu mange år.

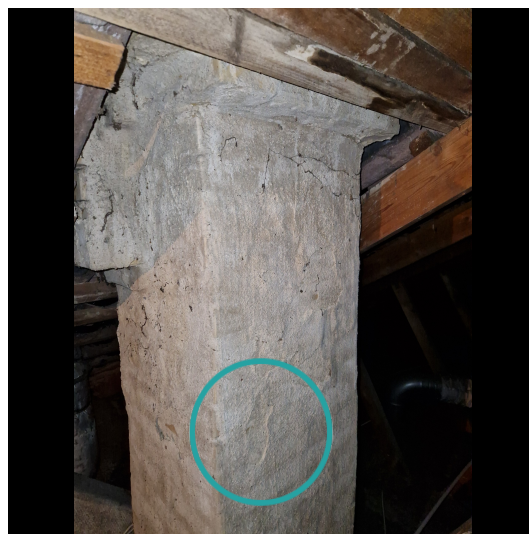
Skorstenens puds mangler vedhæftning, og noget af det er faldet af

**NOTE:**

Forholdet er ikke markant, men vil formentlig udvikle sig over en årrække.

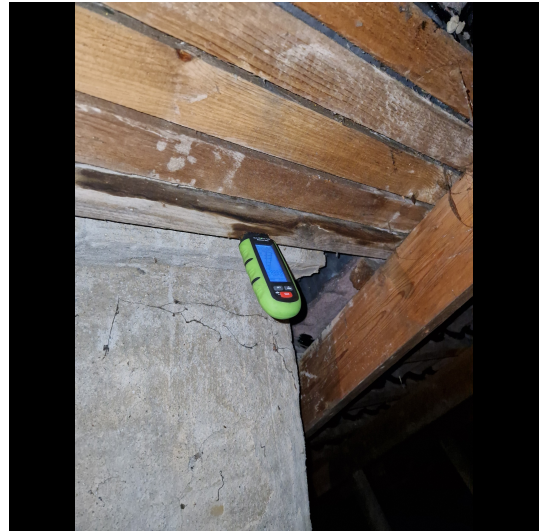
Der er målt fugt på lægter i tagrum ved skorsten ved loftlem

**RISIKO:**

Det tyder på, at der jævnligt sker opfugtninger, hvilket giver risiko for skader på kort sigt.

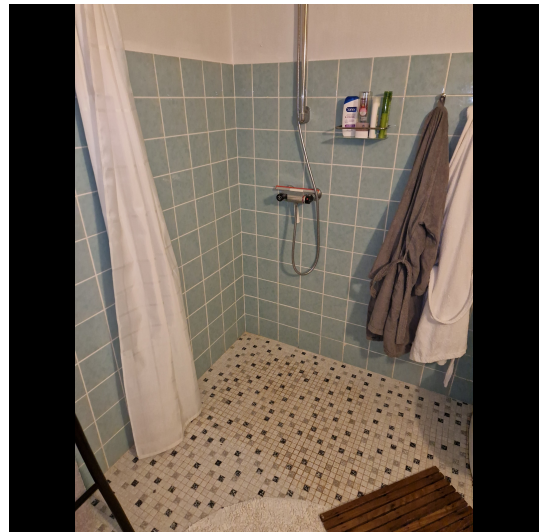
Gulv afløb er placeret under vask og ikke i bruseniche, dog med fald på gulv mod afløb

**NOTE:**

Konstruktionen har henstået sådan i en længere årrække uden følgeskader, der vurderes derfor ikke at være nærliggende risiko for skade.

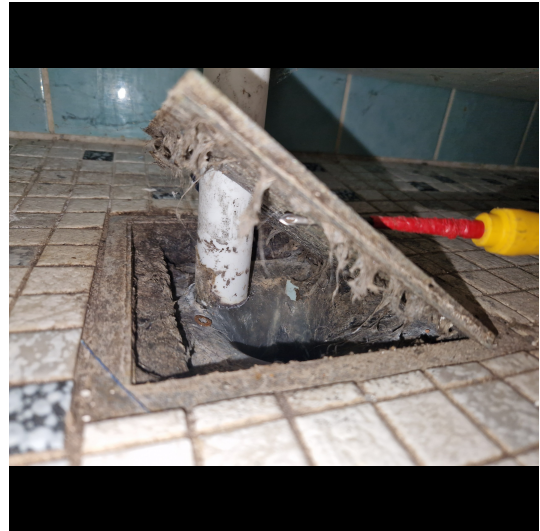
Gulv afløbet er udført i beton

**RISIKO:**

Afløbet er vandbelastet fra gulvoverfladen, og der er risiko for fugtindtrængen og skader på de underliggende konstruktioner og installationer.

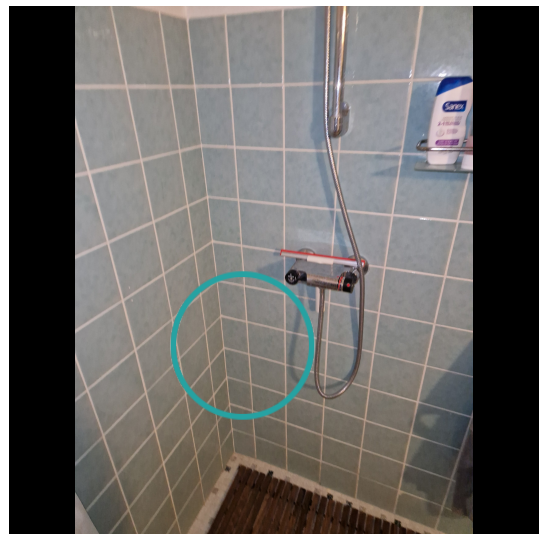
Der er enkelte vægfliser med mangelfuld vedhæftning til underlaget i bruseniche til venstre for armatur

**RISIKO:**

Der er tale om vægge med direkte vandbelastning, hvorfor der er risiko for skader på de omkringliggende konstruktioner og installationer.

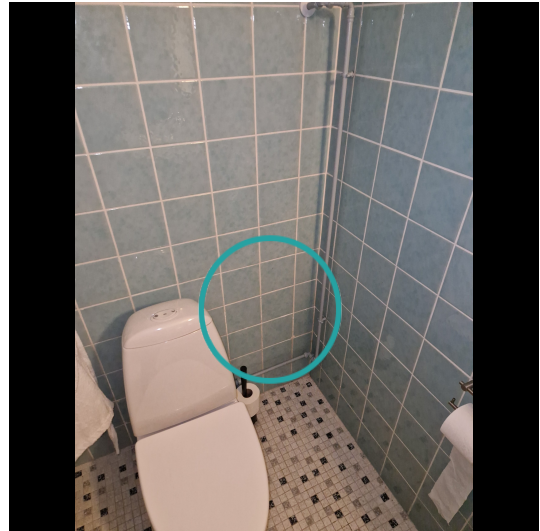
Der er flere vægfliser med mangelfuld vedhæftning til underlaget uden for bruseniche, til højre for toilet og over radiator

**NOTE:**

Der er tale om et mindre område, som ikke er vandbelastet. Der vurderes derfor ikke at være nærliggende risiko for skader.

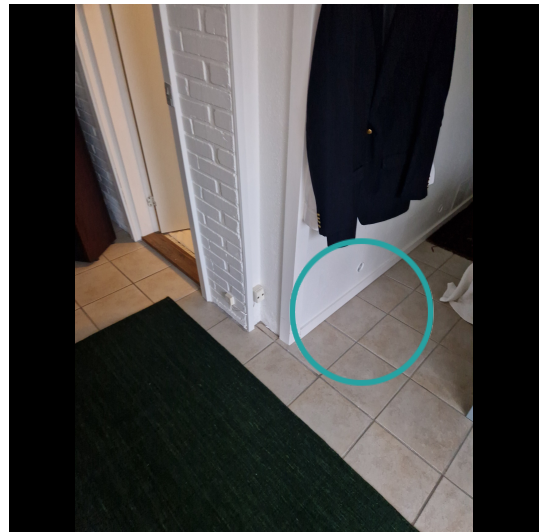
Der er enkelte gulvklinter med mangelfuld vedhæftning til underlaget til højre og venstre for dør til badeværelse

**NOTE:**

Omfanget er begrænset og vil formentligt ikke udvikle sig.

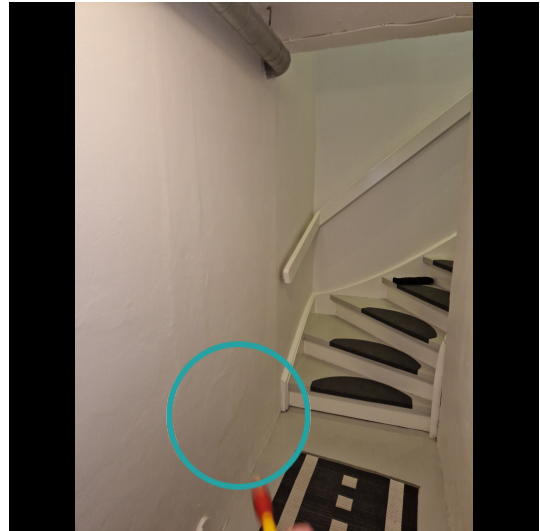
Der er områder med afskallet puds og manglende vedhæftning, f.eks. på ydervæg ved trappe, samt i rum mellem værksted og rum mod have, på ydervæg

**NOTE:**

Omfanget er på nuværende tidspunkt så begrænset, at der ikke skønnes nærliggende risiko for skade. Opstigende og indtrængende grundfugt i ældre kældervægge er almindeligt forekommende.

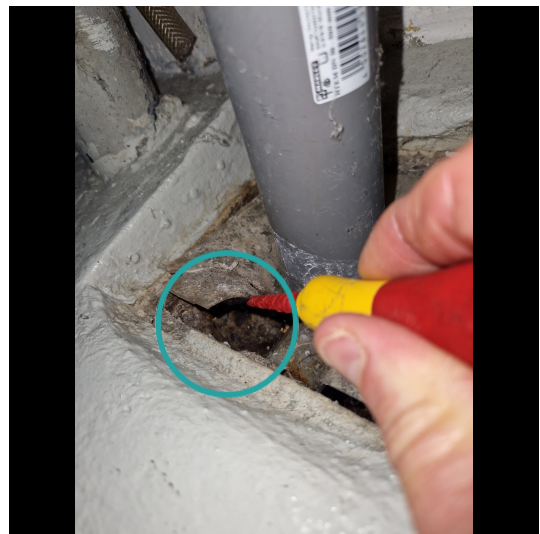
Afløbsskålen er rusten

**NOTE:**

Gulv afløbet er ikke vandbelastet fra gulvoverfladen, og der skønnes derfor ikke at være nærliggende risiko for skader.

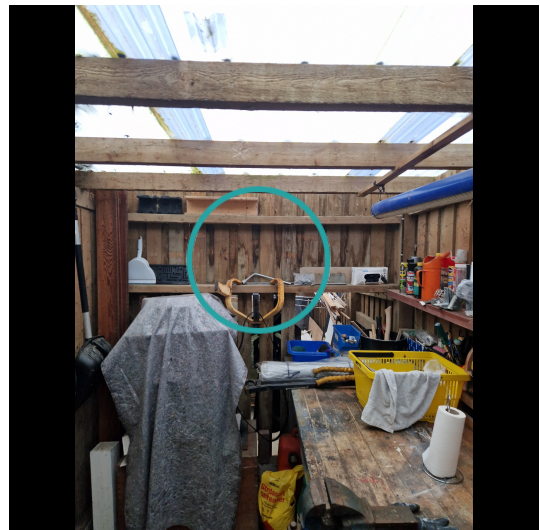
Der kan konstateres områder med misfarvning af vægge mod have

**NOTE:**

Forholdet er begrænset og skønnes ikke at vil udvikle sig.
