# VISUEL ELINSTALLATIONS RAPPORT

Bueager 17 2950 Vedbæk

TÜV SÜD Domutech A/S  
Johanne Møllers Passage 1, 3  
1799 København

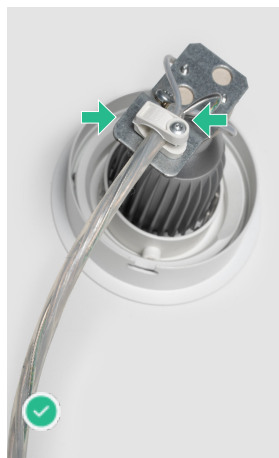
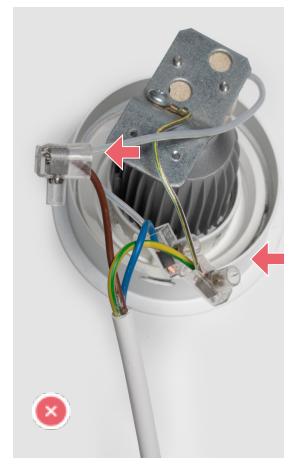
#### Skade nr. 3

Ledningssamlinger er ikke aflastet for træk og vridning

Uaflastede ledningssamlinger øger risikoen for løse forbindelser. Risikoen for brand vurderes som middel.

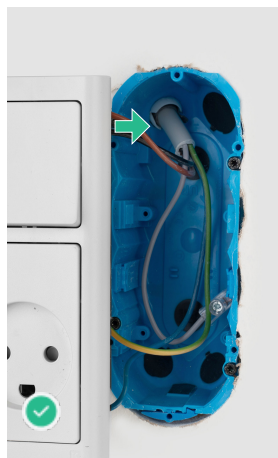
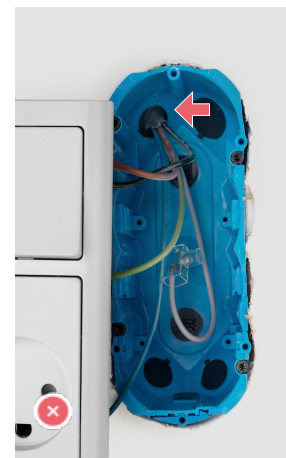
#### Skade nr. 4

Kabler eller rør er ikke ført korrekt ind i dåse bag stikkontakt eller afbryder.

Den fysiske beskyttelse af kablet forringes, når kablet ikke er ført korrekt i en dåse.

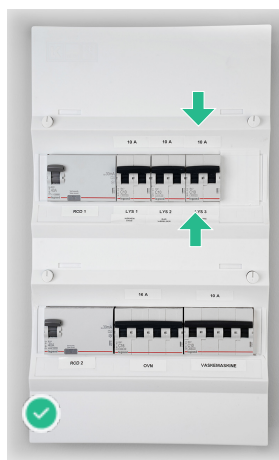
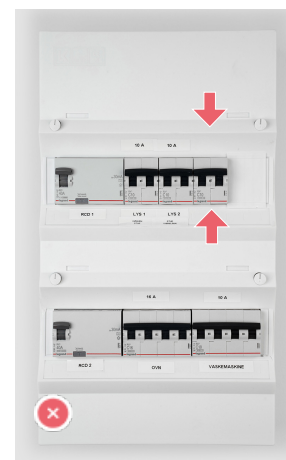
#### Skade nr. 6

Opmærkning af eltavlen mangler delvist

Det tidsmæssige krav til opmærkning er ikke overholdt til alle sikringsgrupper.

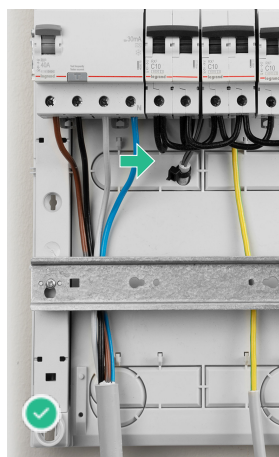
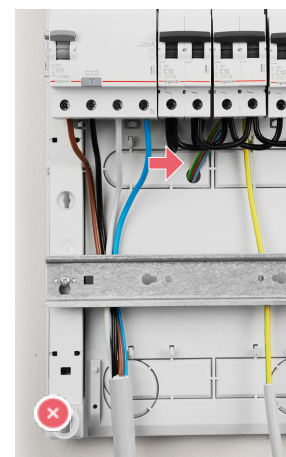
#### Skade nr. 7

Der er for store åbninger ved kabelindføringer i eltavlen

Åbninger i el-tavlen overstiger de lovmæssige krav. Kravet følger alderen på el-tavlen, og ikke alderen på boligen.

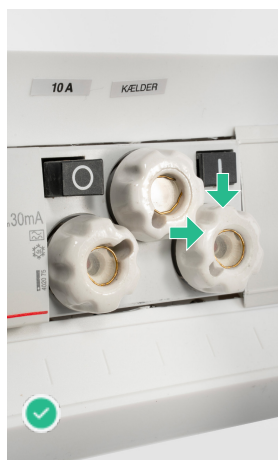
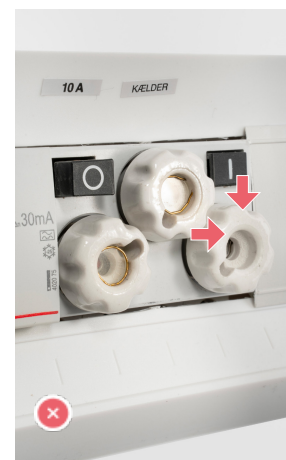
#### Skade nr. 8

Sikringshoved i eltavlen mangler eller er defekt

Er et sikringshoved i stykker, eller mangler det helt, så er der risiko for direkte berøring af spændingsførende dele.

Risikoen for stød vurderes som høj
