# ILLUSTRERET TILSTANDSRAPPORT

Klovtofteparken 26, 2630 Taastrup

TÜV SÜD Domutech A/S

Dato for besigtigelse: 01-05-2025

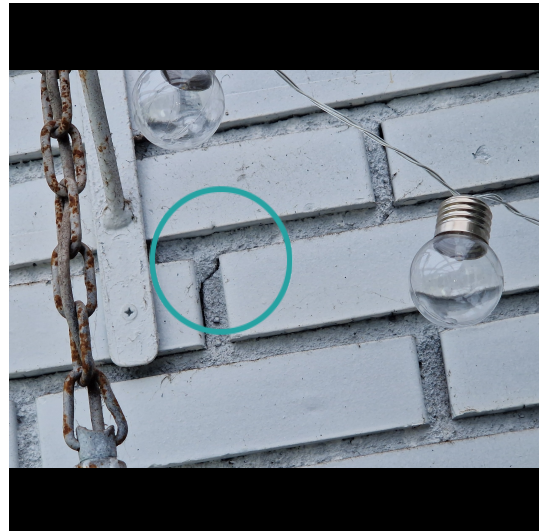
**Ydervægge****SKADE:**

Macemuren har mindre revner og enkelte mindre områder med porøse fuger

Omfanget er på nuværende tidspunkt så begrænset, at der ikke skønnes at være nogen risiko.

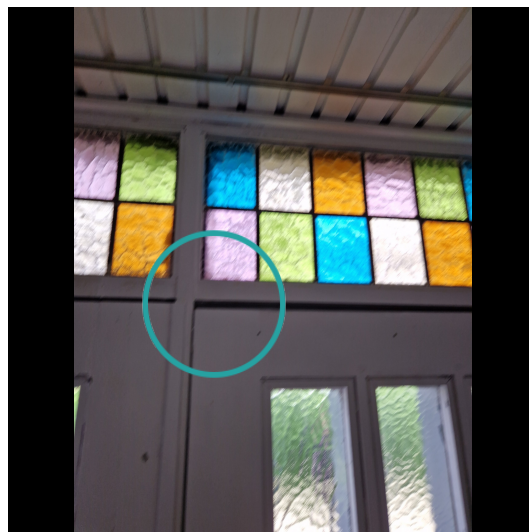
**Døre/vinduer/porte****SKADE:**

Hoveddøren hænger og går på karm/fodtrin

Forholdet skønnes ikke at medføre nogen risiko.

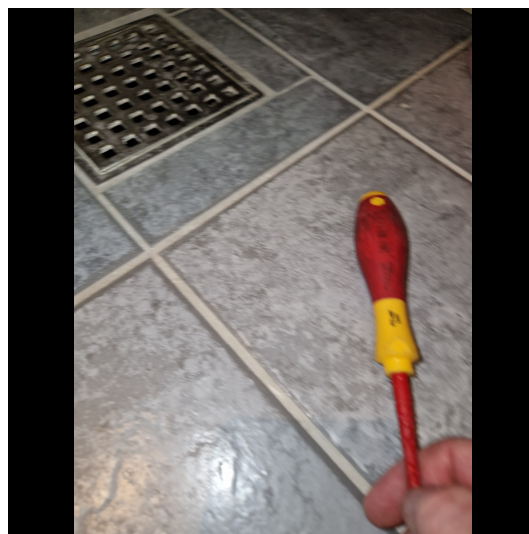
**Stueplan****SKADE:**

Der er flere gulvklinter med mangelfuld vedhæftning til underlaget

Da der er tale om områder uden direkte vandpåvirkning, skønnes der ikke nærliggende risiko for følgeskader. Den svigtende vedhæftning er dog af en sådan karakter, at forholdet kan udvikle sig på længere sigt med risiko for svigt/revner i klinker og fuger.

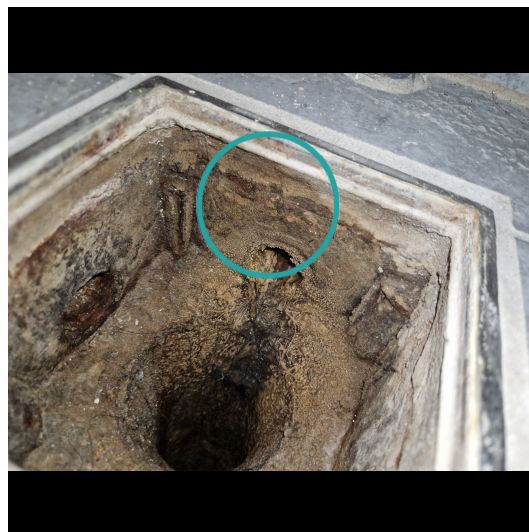
**Stueplan****SKADE:**

Der er afstand og synlig betonkant mellem afløbsskål og rist i gulv afløb

Hvis gulv afløbet fremover bliver belastet af vand fra gulv overflade, kan dette give anledning til vandudsivning og skader på de omkringliggende konstruktioner og installationer.

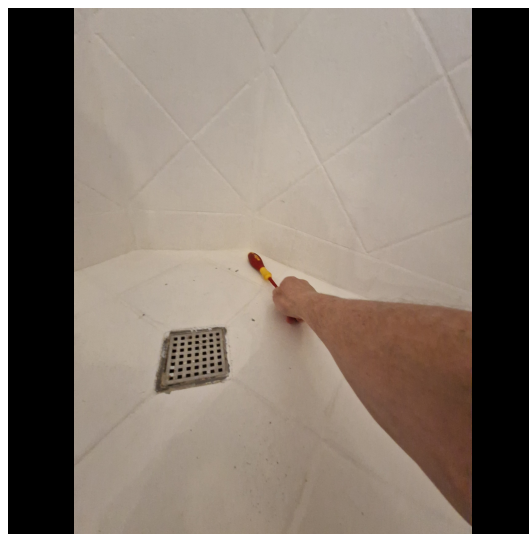
**1 sal****SKADE:**

Der er gulvklinter med mangelfuld vedhæftning til underlaget i brusenichen

Der er tale om gulv med direkte vandbelastning, hvorfor der er risiko for skader på de omkringliggende konstruktioner og installationer.

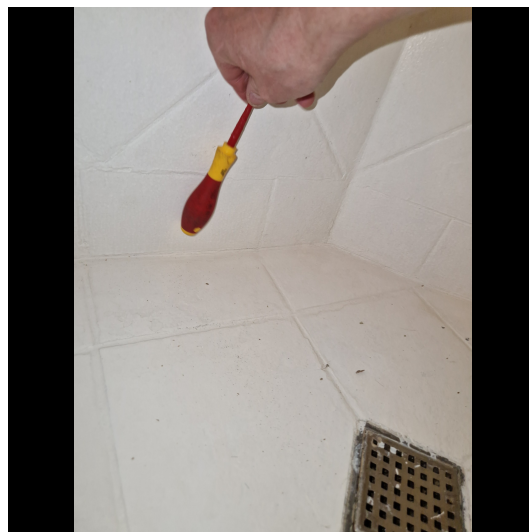
**1 sal****SKADE:**

Der er enkelte vægfliser med mangelfuld vedhæftning til underlaget i brusenichen

Der er tale om vægge med direkte vandbelastning, hvorfor der er risiko for skader på de omkringliggende konstruktioner og installationer.

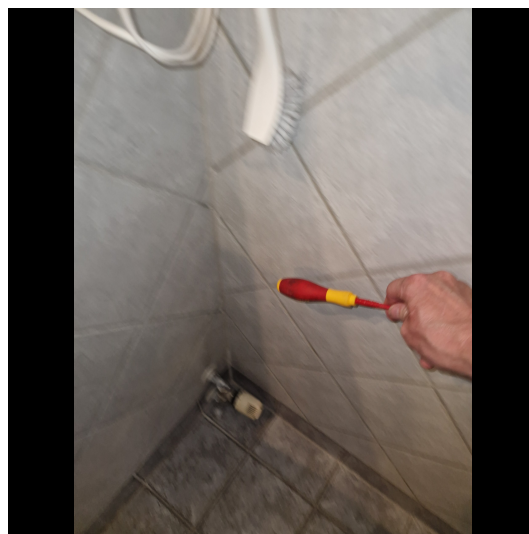
**1 sal****SKADE:**

Der er enkelte vægfliser med mangelfuld vedhæftning til underlaget, f.eks. mod lejlighedsskel/nabo

Der er tale om et mindre område, som ikke er vandbelastet. Der vurderes derfor ikke at være nærliggende risiko for skader.

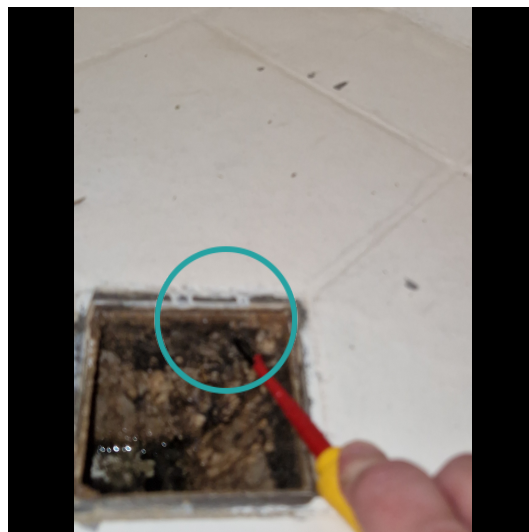
**1 sal****SKADE:**

Der er afstand og synlig betonkant mellem afløbsskål og rist i gulv afløb i brusenichen

Afløbet er vandbelastet fra gulvoverfladen, og der er risiko for fugtindtrængen og skader på de underliggende konstruktioner og installationer.

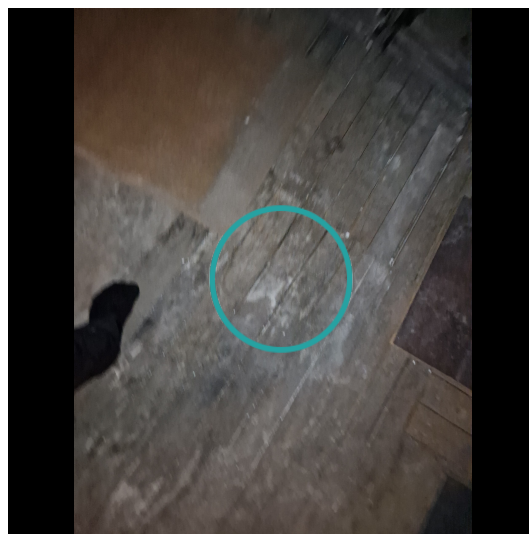
**1 sal****SKADE:**

Der er spor af fugt på spær/lægter og gangbro i tagrummet

Tørt ved fugtmåling. Forholdet vurderes at skyldes naturlige sæsonbetonede opfugtninger. Der skønnes ikke at være nærliggende risiko for skader.

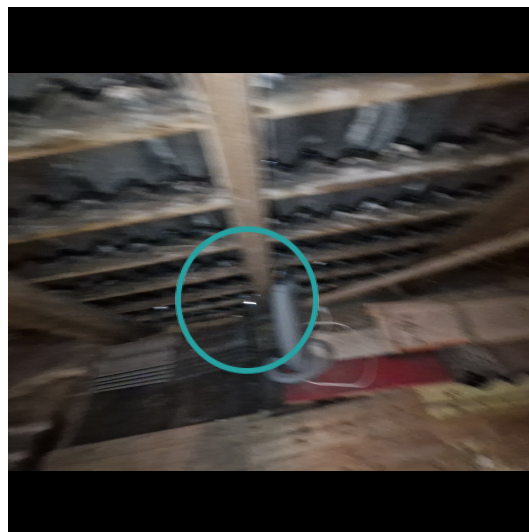
**1 sal****SKADE:**

Understrygning i tagrum er enkelte stedvis løs/udfaldende og med lysindfald

Forholdet er begrænset, hvorfor der ikke vurderes nærliggende risiko for fugtindtrængning.

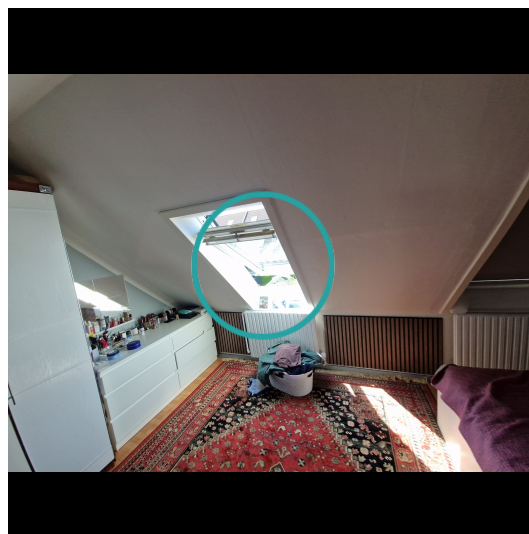
**1 sal****SKADE:**

Der er ikke den påbudte redningsåbning i værelserne på 1 salen

Der er risiko for personskade i tilfælde af brand.

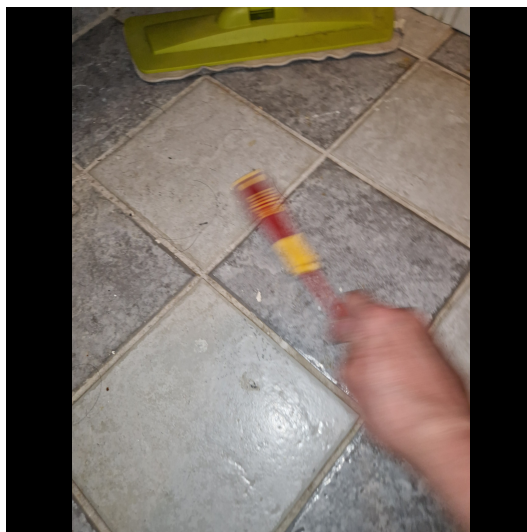
**Kælder****SKADE:**

Der er gulvklinter flere med mangelfuld vedhæftning til underlaget

Da der er tale om områder uden direkte vandpåvirkning, skønnes der ikke nærliggende risiko for følgeskader. Den svigtende vedhæftning er dog af en sådan karakter, at forholdet kan udvikle sig på længere sigt med risiko for svigt/revner i klinker og fuger.

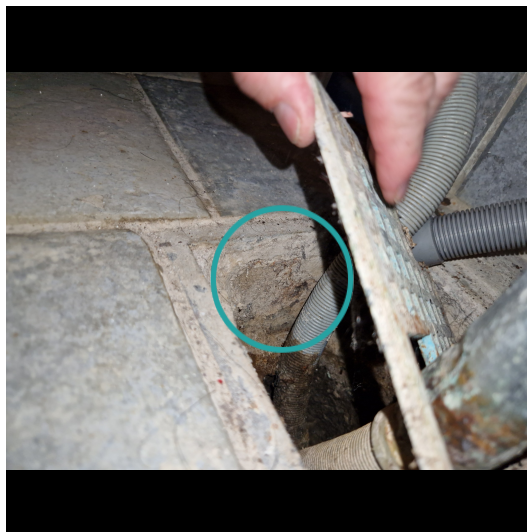
**Kælder****SKADE:**

Der er afstand og synlig betonkant mellem afløbsskål og rist i gulv afløb

Hvis gulv afløbet fremover bliver belastet af vand fra gulvoverflade, kan dette give anledning til vandudsivning og skader på de omkringliggende konstruktioner og installationer.

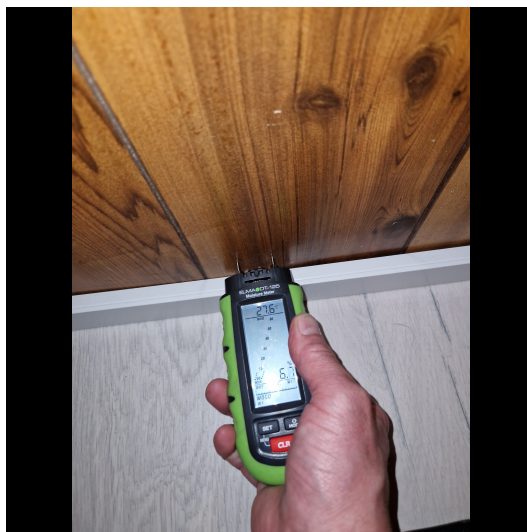
**Kælder****SKADE:**

Der er træbeklædning/organisk beklædning/fugtfølsom beklædning på kældervægge rum mod trappe

Der kunne ikke umiddelbart konstateres opfugtninger i konstruktionerne eller tegn på skader ved besigtigelsen. Konstruktionen har henstået sådan i en længere årrække, og der vurderes derfor ikke at være nærliggende risiko for skader. Organiske belægninger/beklædninger på gulve og vægge i kældre er uhensigtsmæssige, og kan på sigt give fugtrelaterede skader, afhængig af brug af kælder.

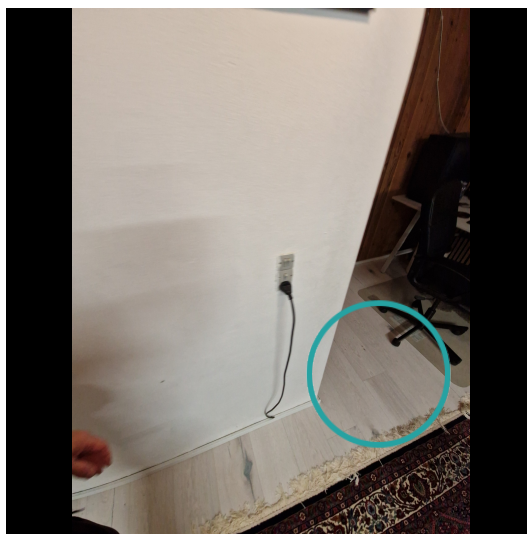
**Kælder****SKADE:**

Der er trægulv i kælderen

Der vurderes at være risiko for skader (nedbrydning) på kortere sigt.

Der kunne ikke umiddelbart konstateres opfugtninger i konstruktionerne eller tegn på skader ved besigtigelsen. Konstruktionen har henstået sådan i en længere årrække, og der vurderes derfor ikke at være nærliggende risiko for skader. Organiske belægninger/beklædninger på gulve og vægge i kældre er uhensigtsmæssige, og kan på sigt give fugtrelaterede skader, afhængig af brug af kælder.

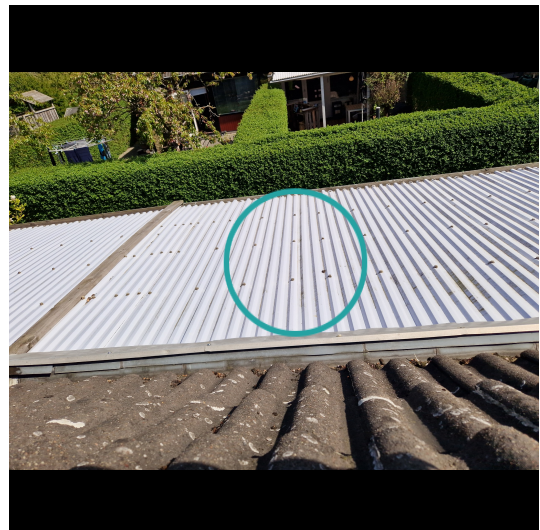
**Tag****SKADE:**

Tagpladerne er med påbegyndende nedslidning og ælde

Det vurderes, at skaden kan udvikle sig på længere sigt.

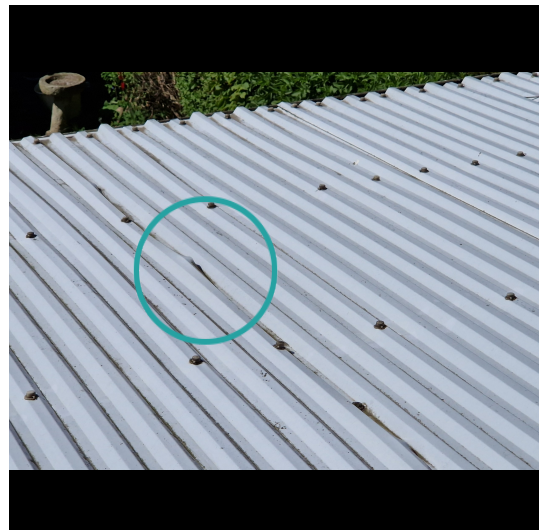
**Tag****SKADE:**

Tagpladerne er med påbegyndende nedslidning/ælde og med åben samlinger

Forholdet kan fortsat udvikle sig, og der er nærliggende risiko for skader på andre bygningsdele.

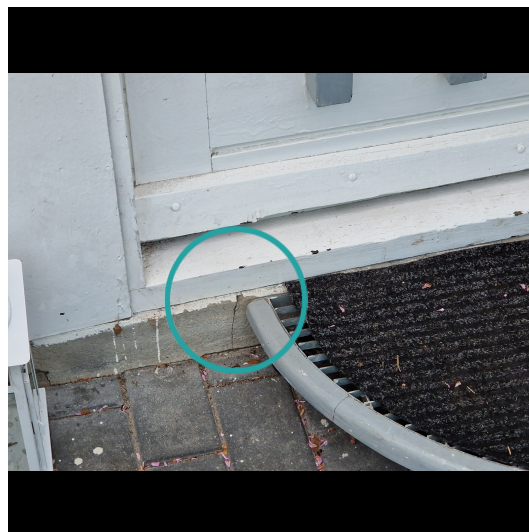
**Fundament/sokkel****SKADE:**

Der er mindre revner i soklen på begge sider af boligen. Revnerne kan ikke genfindes i ydervæggen

Revnedannelsen skønnes at være i ro - mindre udvikling over en længere årrække kan dog forekomme. Mindre revner er almindeligt forekommende i ældre bygninger.
