## **E/F FUGLEGÅRDSVÆNGET 88-98 - 2820 GENTOFTE**

### **BESIGTIGELSES- / TILSTANDSRAPPORT**

**Udgivet: 01. april 2019**

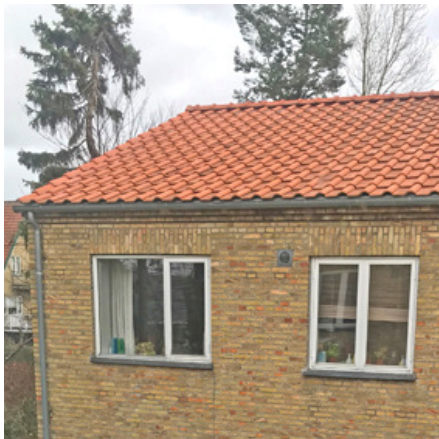
(01)

Foto 01: Tagflade ved bygning med muret trekantsgavl

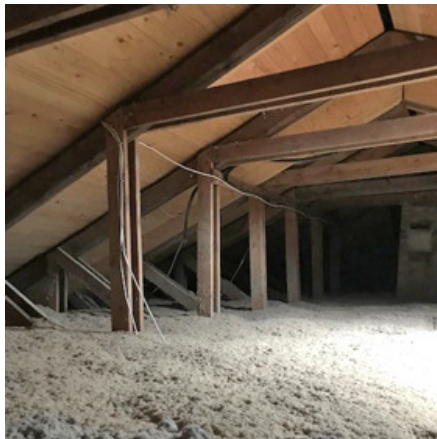
(02)

- Taget på ejendommens tre bygninger er opbygget over gitterspærfag med en hældning på ca. 30 grader. I to af gavlene vendende mod Fuglegårdsvænget er tagfladen "helvalmede". Øvrige gavle er murede trekantsgavle.
- Tagkonstruktionen er opbygget med fast undertag med rupløjede brædder og tagpap. Undertaget er synligt ind fra spidsloftet (*foto 02*). Tagfladerne er belagt med røde falstagsten

Foto 02: Spidsloft med synlig tagkonstruktion og fast undertag

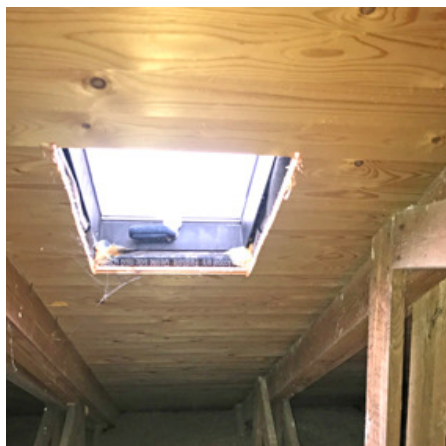
(03)

Foto 03: Tagvindue

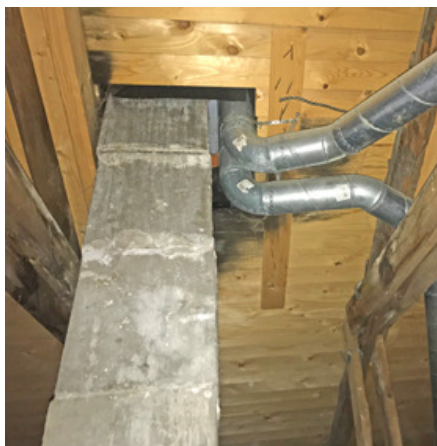
(04)

Foto 04: Taggenemføring ved skorsten og udluftningskanaler

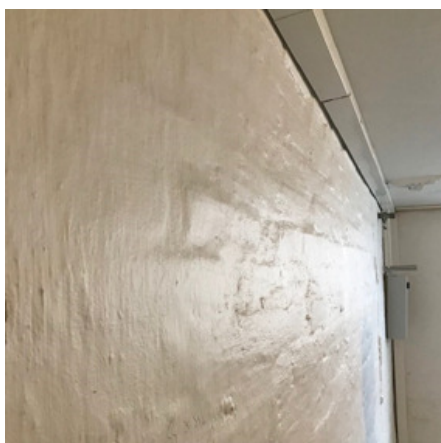
(05)

- Malingen på kældervæggene vurderes generelt at være diffusionstæt (plastik- eller akrylmaling) og med en høj glans (*foto 05*). Flere steder fremstår kældervæggene med afskalninger og saltudblomstringer grundet opstigende eller indtrængende fugt (*foto 06*). I kældervægge anbefales det generelt, at der males med diffusionsåben maling (silikatmaling) og ikke plastmaling. Dette, således at væggene kan "ånde" og at fugten ikke trænger længere op.

Foto 05: Kældervæg malet med akryl-/plastmaling

- Det anbefales generelt, at eksisterende plastmaling fjernes ved de kældervægge, hvor der er afskalninger og forhøjet fugtniveau, og at løs puds nedbankes til bæredygtig bund, hvorefter kældervægge pudses med saneringspuds og malebehandles med silikatmaling.

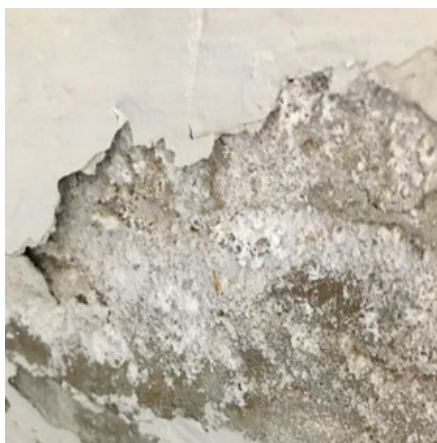
(06)

Foto 06: Afskalninger i puds / malingen og saltudblomstringer i murværket

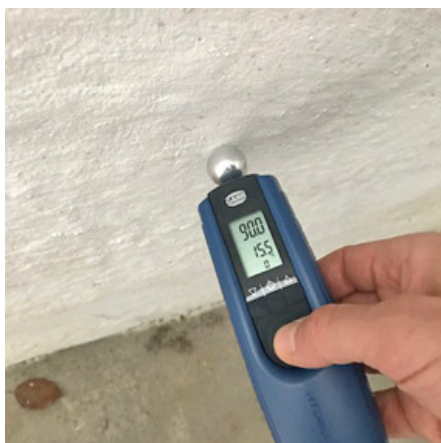
(07)

- Der blev enkelte steder foretaget fugtmålinger i en højde på ca. 1 meter over terrændæk (*foto 07*), hvor der blev målt et forhøjet fugtniveau (mellem 75 og 90 digits).

Foto 07: Forhøjet fugtniveau i kældervæg

- Det anbefales, at ventilationen i kældrene optimeres, især ved tørrerummene, hvor der her etableres mekanisk ventilation i form af fugtstyrede ventilatorer med varmegenvinding i facaden eller i vinduesfelterne.

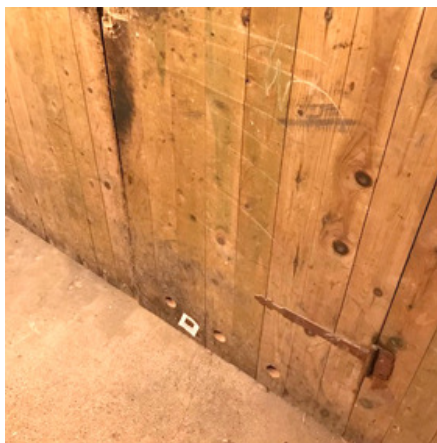
(08)

- Pulterrum til de enkelte lejligheder vurderes at være de oprindelige og er udført med bræddeskillevægge, som bærer præg af fugtpåvirkninger og nedbrudte områder (*foto 08*). Det anbefales, at samtlige eksisterende pulterrumsvægge i træ fjernes og erstattes med nye i

Foto 08: Bræddeskillevæg/-dør ved pulterrum med tegn på fugtpåvirkninger (nederst på døren ses, at der her tidligere er foretaget en Mycometer prøve for skimmelsvamp)

metalgitter. Dette, for at optimere ventilationen i kælderen samt undgå vækst samt udbredelse af evt. skimmelsvamp. Derudover anbefales, at beboerne opfordres til at fjerne eksisterende flyttekasser samt andet organisk inventar/ materiale væk fra de murede facade- og skillevægge, hvor der er højere risiko for vækst af biomasse. Det gøres opmærksom på, at de fleste forsikringsselskaber ikke vil dække skader ved evt. oversvømmelse samt fugt- eller skimmelangreb, medmindre alt inventar er opmagasineret i plastkasser og i en højde fra gulv på min. 15 cm.

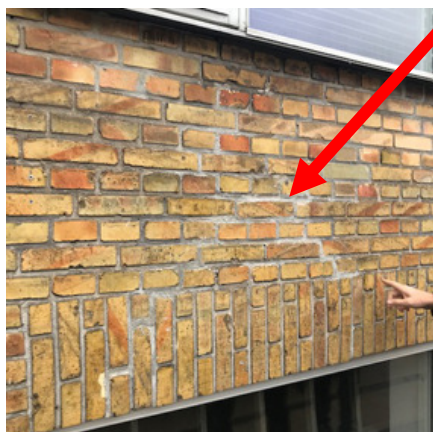
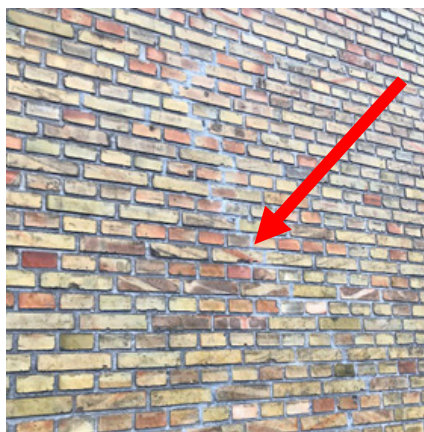
- Facaderne fremstår flere steder med spor af sætningsrevner, hvor der er foretaget omfugninger (*foto 09 og 10*). Enkelte steder højere op i murværket fremstår facaderne med manglende og åbne fuger (*foto 11*). Eksisterende sokler ved overgang til fundament er pudsede i grå farve (*foto 12*). Generelt fremstår soklerne i god stand, men der ses dog enkelte steder med fugtskjolder samt revner og områder med løs puds.

Foto 09 og 10: Spor af sætningsrevner, hvor der er foretaget en omfugning

- Det anbefales, at der foretages en eftergang af murværket i facaderne, herunder sætningsrevner samt åbne fuger. I sætningsrevnerne bør der ilægges armeringsjern i de vandrette fuger for at hindre / mindske yderligere bevægelser i murværket. I lodrette sætningsrevner ved vinduesstik (lodrette mursten) isættes dorne i rustfrit stål. Her "spændes" vinduesstikket op ved indbankning af dorne i den/de lodrette revner i fuger. Endvidere bør der afsættes et beløb til omfugning af åbne fuger samt mindre beløb til at eftergå de pudsede sokler. Det anbefales, at samtlige gavle efterisoleres via indblæsning af mineraluldsgranulat i hulrummet, hvis disse ikke er blevet isoleret efter udarbejdelse af energimærkningen (2011). Dette forhold skal undersøges nærmere.

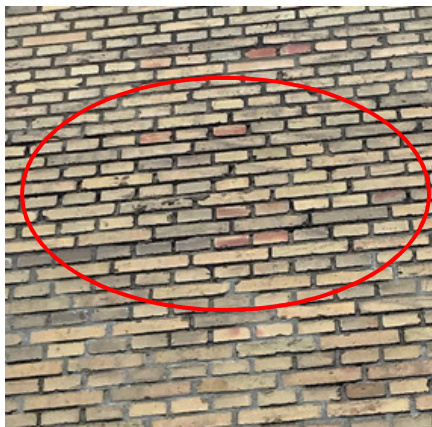
(11)

Foto 11: Manglende og åbne fuger i murværket

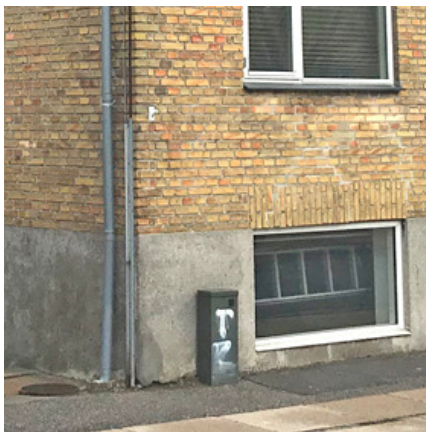
(12)

Foto 12: Pudset sokkel

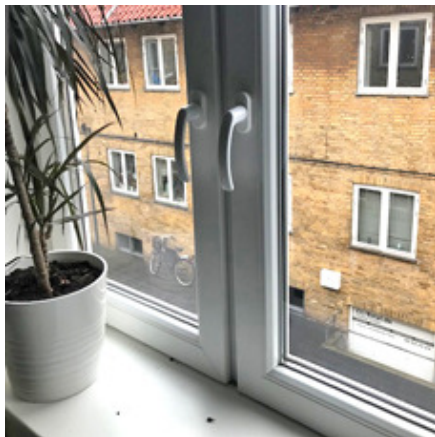
(13)

Foto 13: Vindue i plast

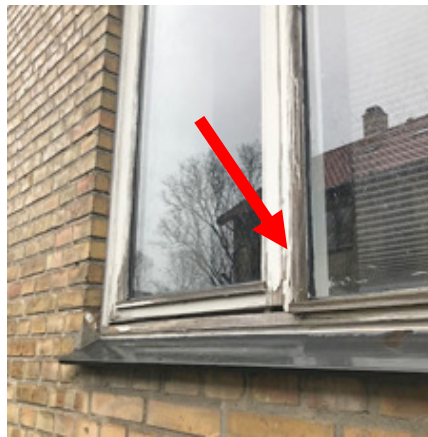
(14)

Foto 14: Vindue med manglende vedligeholdelse / malebehandling

- Vedligeholdelse af lejlighedsvinduerne påhviler den enkelte ejer, hvorfor der ikke er medregnet omkostninger ifm. vedligeholdelse af disse. Vedligeholdelse af trappe- og kældervinduerne påhviler ejerforeningen, hvorfor der bør afsættes et beløb for en snedkergennemgang samt malebehandling af disse hvert 5-7 år.

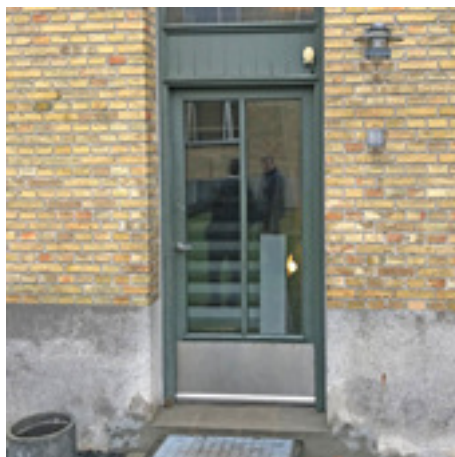
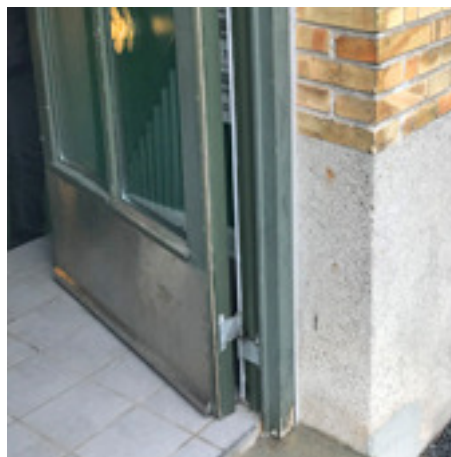
- Hovedtrappedøre er generelt i god stand, dog fremstår enkelte døre med manglende vedligeholdelse (*foto 16*)
- Kælderdørene er de oprindelige trædøre forsynet med gamle pumper. Generelt fremstår kælderdørene slidte og med manglende vedligeholdelse. Det anbefales, at der foretages en snedkergennemgang samt malebehandling (almindelig vedligeholdelse) af samtlige hovedtrappedøre og kælderdøre.

Foto 15 og 16: Hoveddør ved trappeopgang

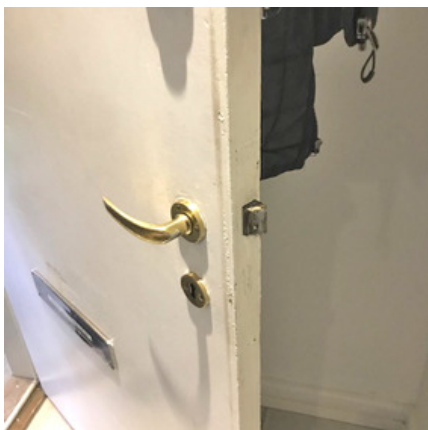
(17)

Foto 17: Lejlighedsdøre er generelt de oprindelige glatte pladedøre

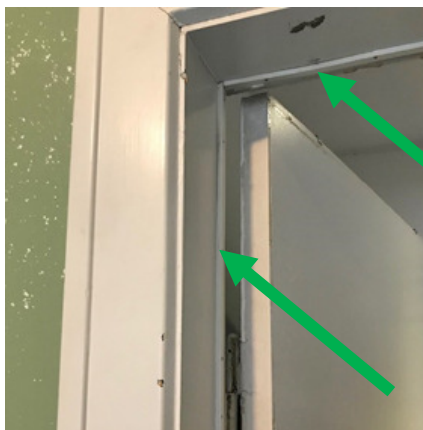
(18)

- Det kunne ved besigtigelsen ikke konstateres, hvorvidt alle lejlighedsdøre er brandklassificeret. Der er monteret lister på karmene (*foto 18*), som et muligt brandsikringstiltag, så på baggrund af dette vurderes, at de oprindelige døre ikke er brandklassificeret. Lejlighedsdørene er den primære flugtvej fra de enkelte lejligheder (der findes ikke bagtrapper i ejendommen), hvorfor det anbefales, at samtlige oprindelige lejlighedsdøre udskiftes til nye BD-30 branddøre (EI2 30-C).

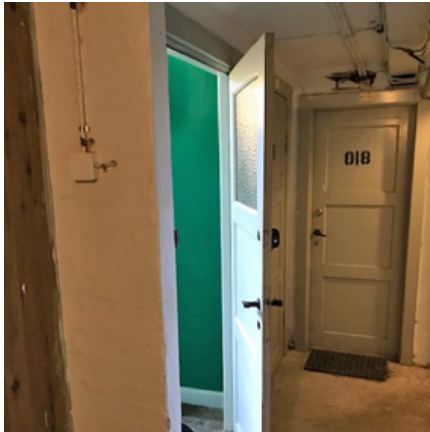
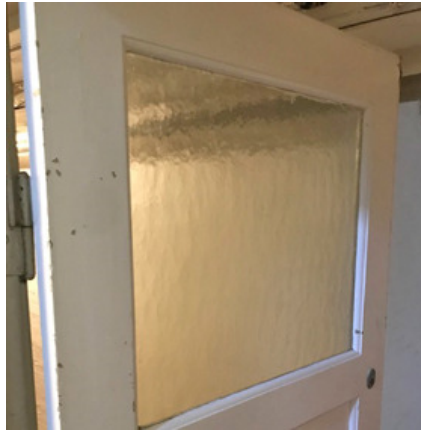
- De indvendige kælderdøre er de oprindelige og er udført i massivt træ med glasfyldninger (*foto 19 og 20*). Dørene har ingen dørpumpe (lukkes manuelt) og i en enkel dør er der sat en kattelem. Eftersom at hovedtrapperne burde udgøre en selvstændig brandsektion (flugtveje), skal dørene til kælder være brandklassificeret som BD-dør 30 (EI2 30-C). Dette er ikke tilfældet her, hvorfor disse døre udgør en risiko ifm. ejendommens brandsikkerhed. Det anbefales, at samtlige indvendige kælderdøre udskiftes til brandklassificerede døre med dørpumpe.

Foto 19: De indvendige kælderdele er monteret uden dørpumpe og står generelt åbne.

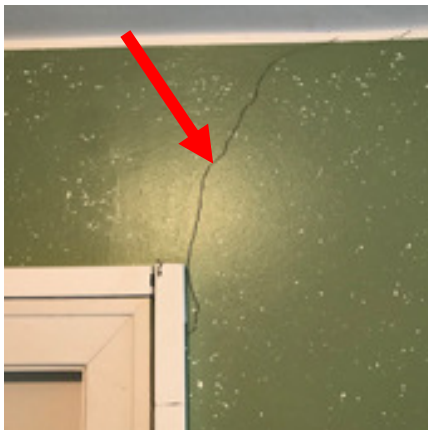
(21)

Foto 21: Sætningsrevne over lejlighedsdør

1. Udbedring af sætningsrevner og afskalninger i opgange, inkl. malebehandling ....ca. kr. 8.000.- kr. ekskl. moms (afsat)
2. Udbedring af revner ved terrazzobelægningen ..... ca. kr. 25.000.- ekskl. moms (pr. repos)
3. Udlægning af klinker ved terrazzobelagte indgangsreposer: ..... ca. kr. 12.000.- / pr. repos.

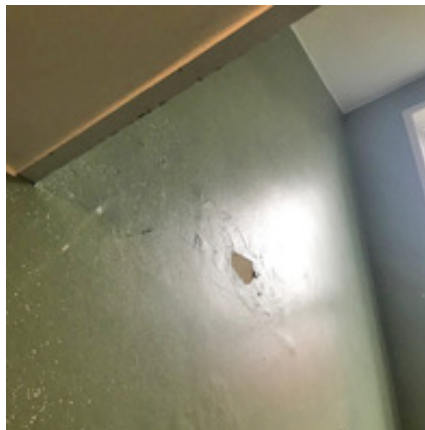
(22)

Foto 22: Afskalning i maling

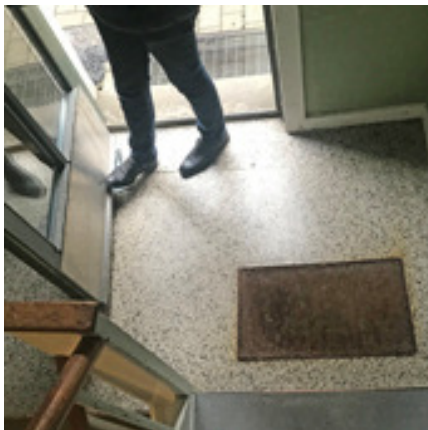
(23)

- Indgangsreposerne i bygningerne ved nr. 88-90 og 96-98 er udført med betondæk og afsluttet med terrazzobelægning (*foto 23*). Hovedtrapperne i bygningen ved nr. 92-94 er blevet renoveret for nyligt, hvor indgangsreposerne er belagt med klinker (*foto 24*). Ved indgangsreposerne med terrazzobelægning kunne det konstateres revner ved overgangen til hoveddøren, som skyldes rustangreb i de underliggende bæreejere. Det anbefales, at terrazzobelægningen borthugges de steder, hvor der er revner, og hvor jern afrenses for rust og rustbeskyttes. Derefter reetableres terrazzobelægningen. Alternativt anbefales, at der udlægges nye klinker ovenpå samtlige terrazzobelagte indgangsreposer. Dette, således at samtlige indgangspartier fremstår ens.

Foto 23: Indgangsrepos med terrazzobelægning

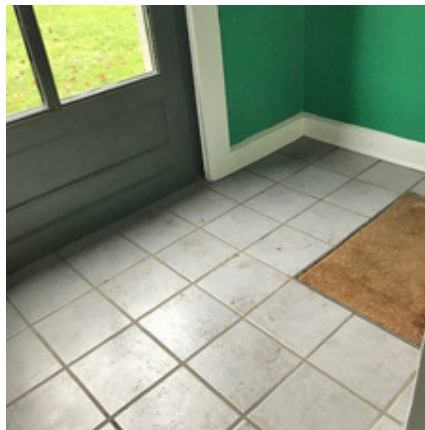
(24)

Foto 24: Indgangsrepos med klinkebelægning

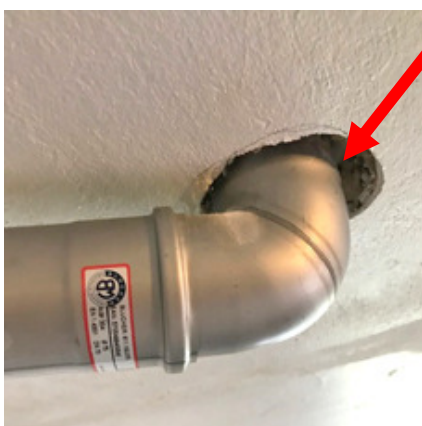
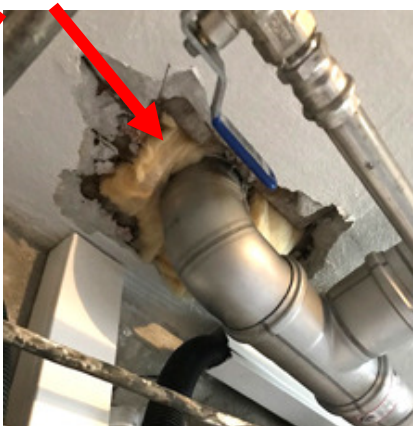
- Ved opgang nr. 96-98 og i etageadskillelsen mellem kælder og stueetagen kunne det konstateres, at gennemføring af de nye faldstammer i kælderloft er udført med manglende brandsikring (*foto 25 og 26*). Det anbefales, at hullerne omkring disse gennemføringer lukkes og brandsikres, så etageadskillelsen overholder brandklasse BD60.

Foto 25 og 26: Manglende lukning / brandsikring omkring gennemføring i etageadskillelse mellem kælder og stueetage.

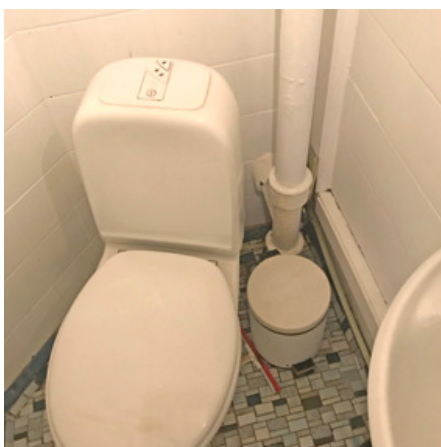
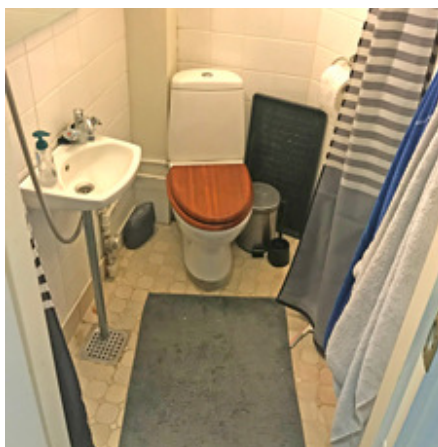
Foto 27 og 28: Toilet-/ badeværelser med klinker / mosaikstifter i gulv og vægge med hvidmalede fliser

- De enkelte ejere / beboere opfordres til løbende at gennemgå flise-/ klinkerbeklædninger på hhv. vægge og gulve for løse fliser / klinker, manglende fuger eller revner i disse. Manglende opsyn samt vedligeholdelse af vådrum kan medføre skader i underliggende lejligheder og konstruktioner.

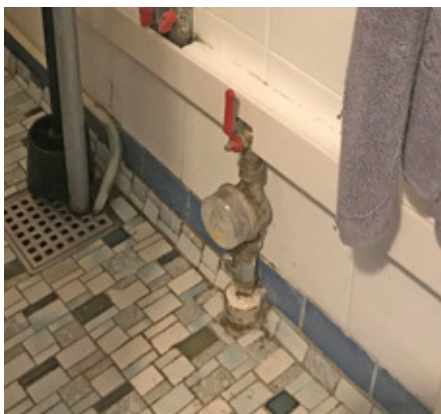
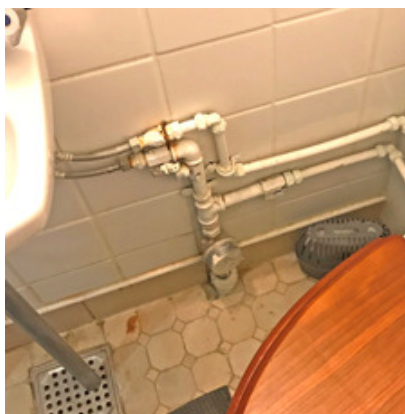
- Vandrørenes gennemføring i etageadskillelserne i badeværelserne skal udføres med vandtætte bøsninger, der tillader rørene at bevæge sig. Manglende af disse kan medføre tæring og utætheder ved de indstøbte rør. Det kunne ikke umiddelbart vurderes, hvorvidt vandrørenes gennemføring ved alle lejligheder var indstøbte eller havde vandtætte bøsninger (foto 29 og 30). Selvom at ansvaret for badeværelsernes lovlighed, herunder overfladernes beskaffenhed og tæthed, påhviler den enkelte ejer, kan eventuelle skader fra utætte vægge eller gulve medføre alvorlige skader på bygningen. Det anbefales derfor, at bestyrelsen opfordrer beboerne til at indhente og fremlægge de nødvendige godkendelser og dokumentation for at el- og VVS-installationer er godkendt af autoriserede håndværkere. Derudover anbefales, at der sørges for at etablere vandtætte bøsninger ifm. kommende renoveringer i badeværelser.

Foto 29 og 30: Vandrørenes gennemføring i etageadskillelsen

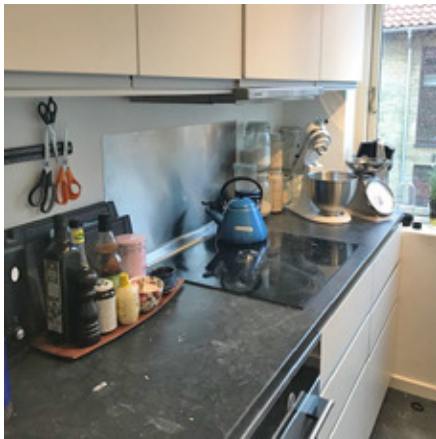
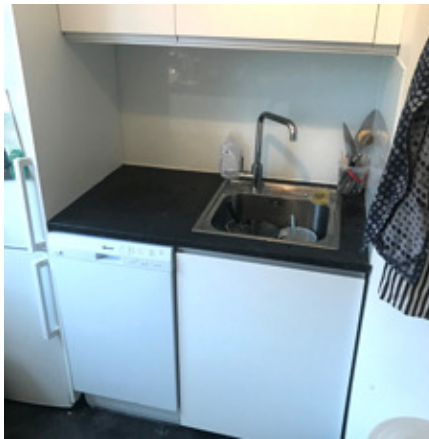
Foto 31 og 32: Eksisterende køkkener

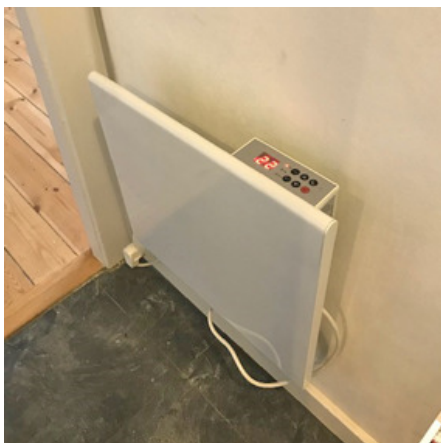
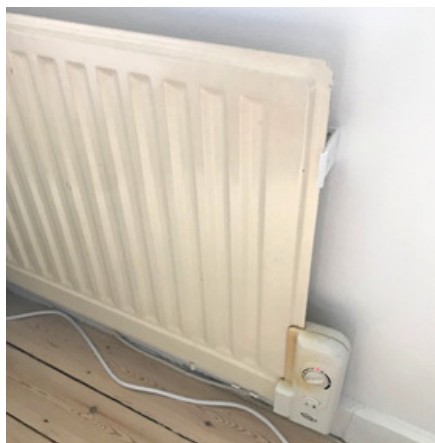
Foto 33 og 34: Eksisterende el-radiatorer

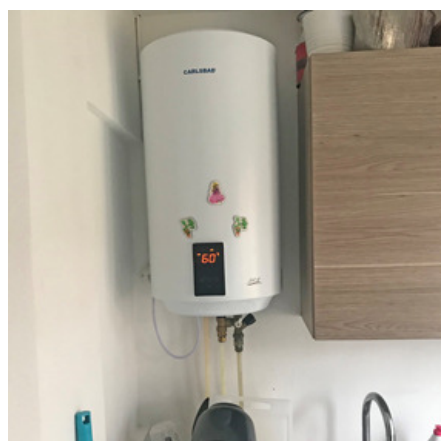
(35)

Foto 35: El-drevet varmtvandsbeholder i køkken

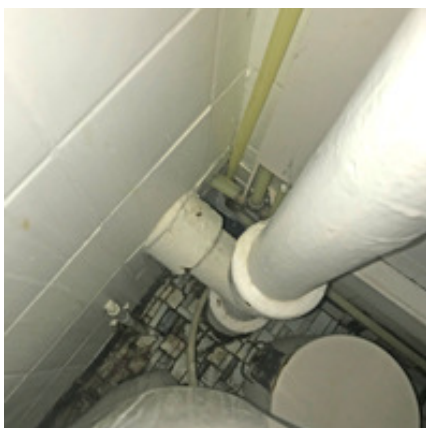
(37)

Foto 37: Kombineret køkken-/toiletfaldstamme

- Det anbefales, at der foretages en tv-inspektion af det eksisterende anlæg, og at nedslidte eller gennemtærede faldstammer (især ved etageadskillelser) renoveres via f.eks. en strømpeføring eller en indvendig coating. Rensningen af den indvendige overflade af faldstammen er vigtig for alle renoveringsmetoderne.

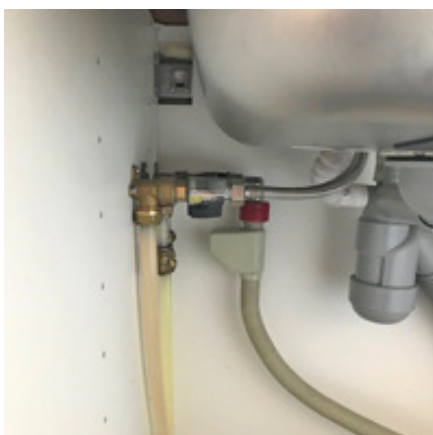
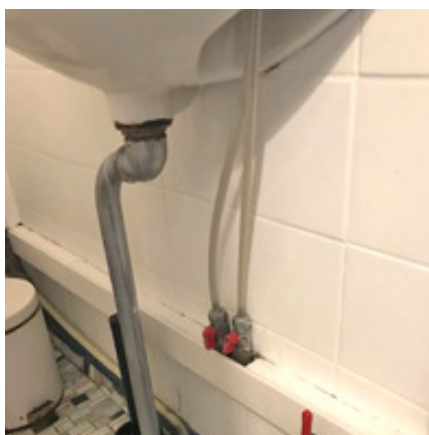
Foto 39 og 40: Brugsvandinstallationen under håndvaske.

- Toiletterne i de besigtigede lejligheder er vandbesparende toiletter, men dette vurderes at være tilfældet ved de fleste eller alle lejligheder i ejendommen.
- Det anbefales, at der etableres en fælles varmtvandsforsyning fra nye fælles fjernvarmeforsynet varmtvandsbeholdere, hvor de eksisterende el-vandvarmere i lejlighederne fjernes. Der vil være væsentlige driftsbesparelser forbundet med at erstatte de individuelle el-vandvarmere med fælles varmtvandsforsyning fra en ny fjernvarmecentral. De nye brugsvandsinstallationer bør udføres i rustfrit stål da disse har længere holdbarhed.

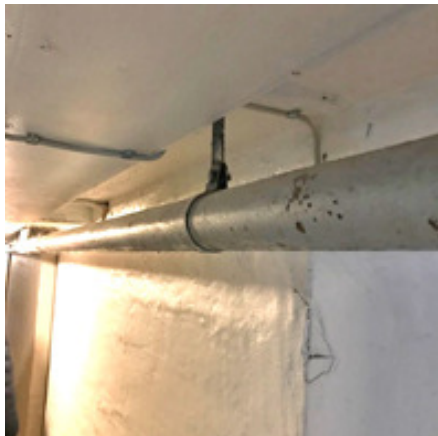
(41)

Foto 41: Oprindelig gasinstallation under loft i kælderens rum

- De besigtigede lejligheder var ikke forsynet med gaskomfur, men det kan ikke udelukkes, at enkelte lejligheder i ejendommen har gasinstallation i dag. I forbindelse med en evt. ombygning af køkkener der vedrører gasinstallationer, skal dette udføres af en autoriseret gasmontør.
- Ved den ene kælder kunne det konstateres, at gasledningen under loftet er blevet afskåret, men ikke korrekt afproppet (*foto 42*). Det anbefales, at der rekvireres en gennemgang af den eksisterende gasinstallation, hvis denne i dag er aktiv i ejendommen.

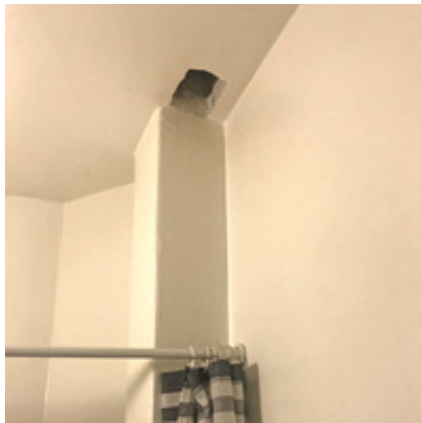
(43)

- Ventilations-/aftrækskanaler er formodentlig tilstoppede af skidt fra årenes løb, så det vurderes, at deres effekt er væsentligt nedsat. Det anbefales, at samtlige ventilationskanaler renses via sugning, så deres funktion igen bliver tæt på det optimale. En effektiv rensning kræver, at der er fri adgang til alle kanalernes udmunding i lofterne, hvilket indebærer, at eventuelle nedhængte lofter skal delvist nedtages.

Foto 43: Aftrækskanal til naturlig ventilation i toilet / badeværelse.

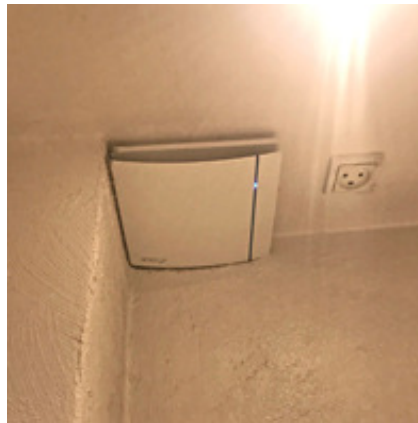
(44)

Foto 44: Fugtstyret ventilator monteret i udluftningskanal i loft.

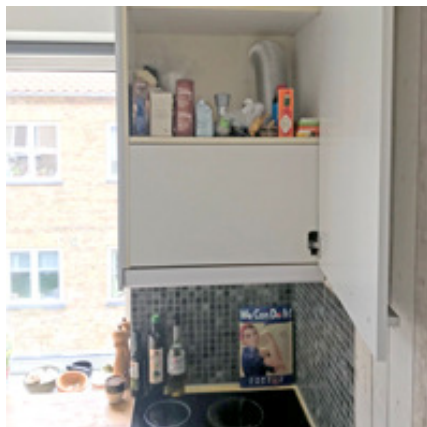
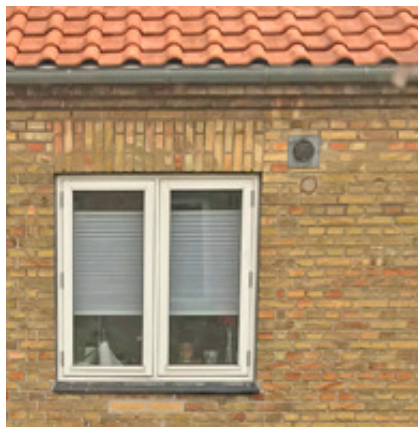
Foto 45 og 46: Aftræk fra emhætte i køkken via facaden.

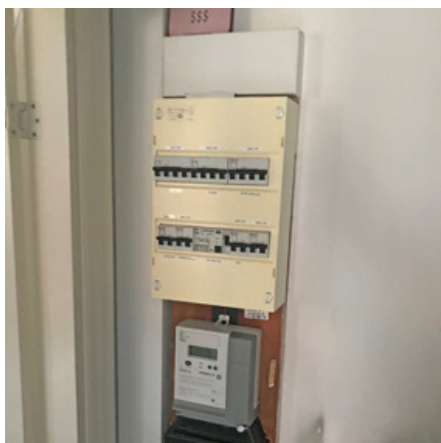
(47)

Foto 47: El-tavle i lejlighed

- Det anbefales, at der rekvireres en el-tjek af samtlige fælles installationer i ejendommen, herunder evt. ulovlige installationer. Derudover anbefales, at lejlighedernes el-system eftergås i takt med at lejlighederne istandsættes. Ved udskiftning af eventuelle glødepærer i lamper i fællesarealer og udendørs belysning anbefales det at anvende energibesparende pærer (LED-pærer). LED-pærer bruger 4-5 gange mindre strøm end halogener. Ud over den årlige besparelse på el-forbruget er der også besparelse på indkøb af pærer. F.eks. skal der købes 7 halogenpærer, hver gang man køber 1 tilsvarende LED-pære pga. den kortere levetid af halogenpæren. Halogenpærens levetid er ca. 2 år, hvorimod LED holder 10-15 år og sparepærer i ca. 6-10 år ved gennemsnitlig brugstid.

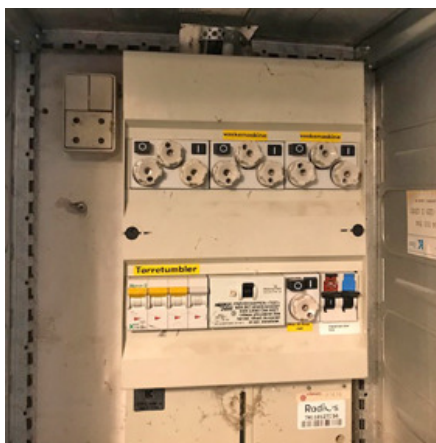
(48)

Foto 48: Hovedtavle i kælder

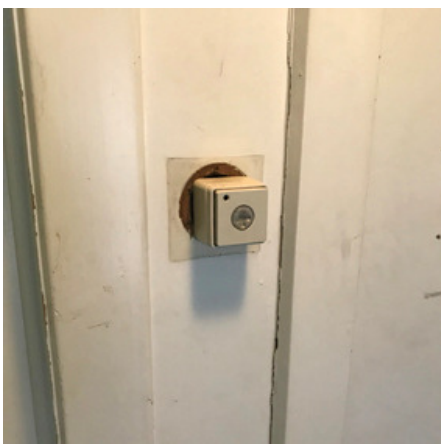
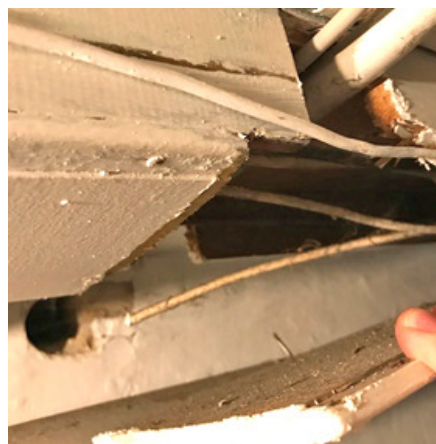
Foto 48: Bevægelsessensor (PIR-sensor) i trappeopgang

- Dørtелефonanlæg er placeret ved opgangsdøre / indgangspartier mod gaden. Der er ikke blevet oplyst, at der skulle være problemer med anlæggene. Mindre reparationer kan dog forventes i de kommende år, grundet slidage. Det anbefales, at samtlige PIR-sensorer i trappeopgangene udskiftes til nye.

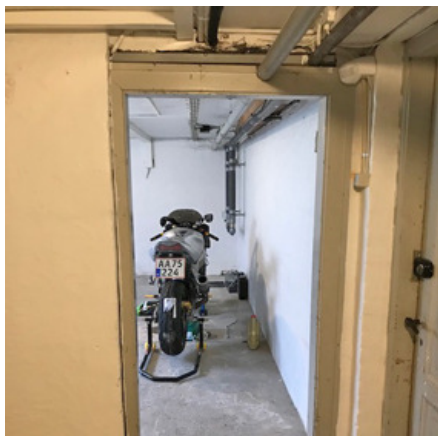
(51)

- Det kunne konstateres, at et af kælderrummene ved opgang nr. 96-98 bliver i dag benyttet som garage / værksted til en motorcykel (*foto 51*). Opbevaring af en motorcykel i kælderrummet medfører en brandrisiko for ejendommen, især på grund af brandfarlige væsker som olie og benzin. Det kunne i øvrigt konstateres, at der i dag ingen dør er mellem dette kælderrum og den øvrige kælder, hvorfor der er en større risiko for brandspredning til de tilstødende kælderrum. Hvis dette rum skal fremadrettet benyttes som garage / værksted til motorcyklen, skal rummet udgøre en selvstændig brandcelle, hvor der bl.a. skal være en branddør, mulighed for røgudluftning og brandsikre etageadskillelse / vægge. I sidstnævnte tilfælde skal samtlige gennemføringer i vægge og etageadskillelsen være brandsikre. Derudover burde der stilles krav om, at motorcyklen kun stilles i kælderrummet, når benzin er tappet af.

- Det anbefales, at der følges op på brandsikkerheden i forhold til dette kælderrum, såfremt dette rum fremadrettet må benyttes til opbevaring af motorkøretøjer.

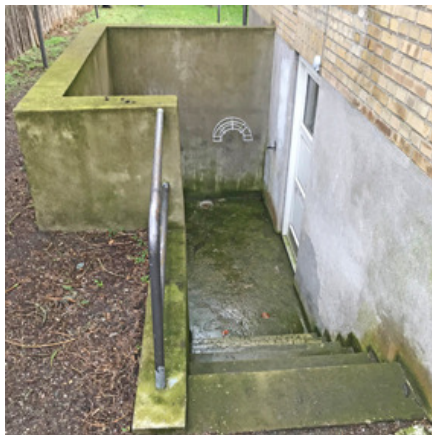
(52)

- Trapperne fremstår med almindelig slitage dog med algebegroninger grundet fugtpåvirkningen. Det anbefales, at gulvafløb ved samtlige kældernedgange renses jævnligt for at undgå indtrængning af vand i kælderen ved kraftige regnskyl.
