# ILLUSTRERET TILSTANDSRAPPORT

Ibsensvej 19, 2630 Taastrup

TÜV SÜD Domutech A/S

Dato for besigtigelse: 13-05-2025

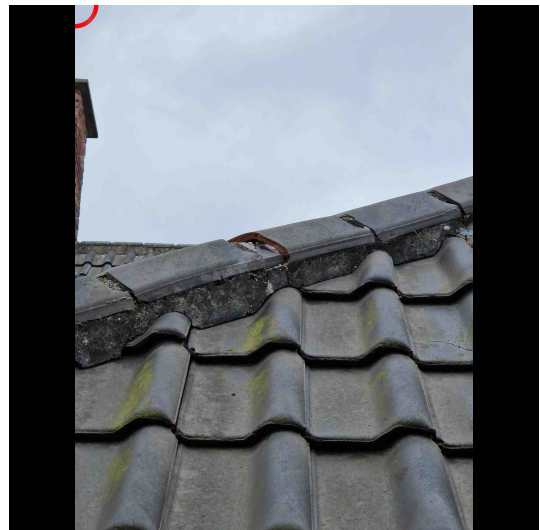
**Tag****SKADE:**

Rygningsmørtel under rygning og grater revner og er stedvist mangelfuld og der ses enkelte revnede og defekte rygningssten, bl.a. mod haven.

**RISIKO:**

Forholdet kan fortsat udvikle sig, og der er risiko for skader på andre bygningsdele.

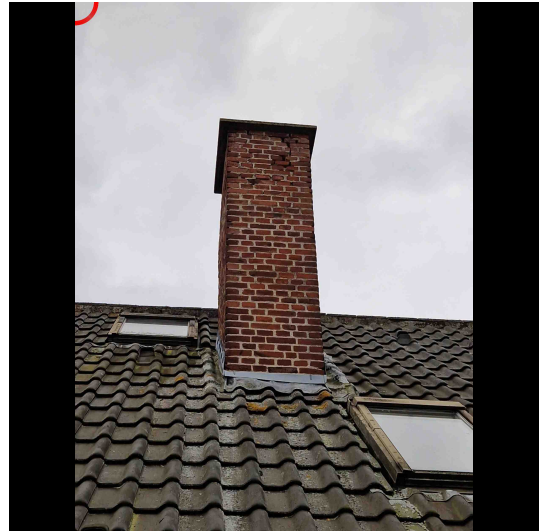
**Tag****SKADE:**

Murværket i begge skorstenspiber er med løse og defekte fuger.

**RISIKO:**

Forholdet vil udvikle sig yderligere på længere sigt.

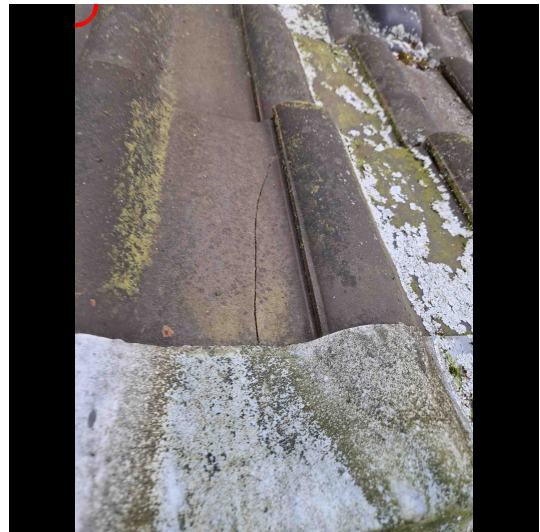
**Tag****SKADE:**

Der er enkelte revnede og defekte tagsten i tagbelægningen bl.a. i området under det ene tagvindue fra trapperummet 1. sal.

**RISIKO:**

Forholdet kan fortsat udvikle sig, og der er nærliggende risiko for skader på andre bygningsdele.

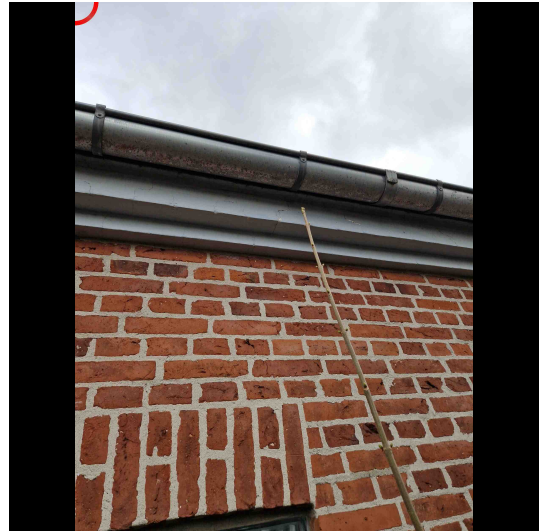
**Ydervægge****SKADE:**

Gesimsbånd på bagbygningen revner og afskaller og der ses udvaskede fuger i murværket, bl.a. i den lille gavl mod haven og ved murværket i området ved hoveddøren.

**RISIKO:**

Det vurderes, at skaden kan udvikle sig på længere sigt.

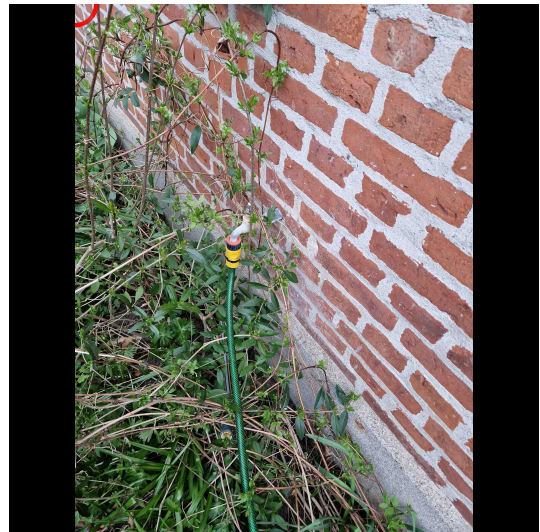
**Ydervægge****SKADE:**

Udendørshanen er ikke frostsikret.

**RISIKO:**

Forholdet er med risiko for skader på andre bygningsdele.

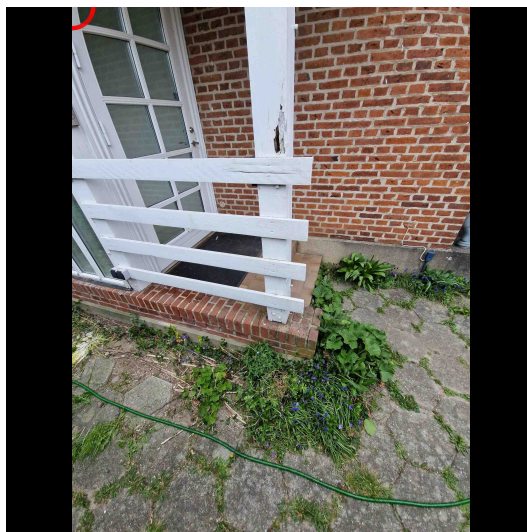
**Ydervægge****SKADE:**

Der er opfugtninger samt nedbrydninger i træværket ved vindfanget, især i hjørnestolpen.

**RISIKO:**

Forholdet kan fortsat udvikle sig, og der er risiko for skader på andre bygningsdele.

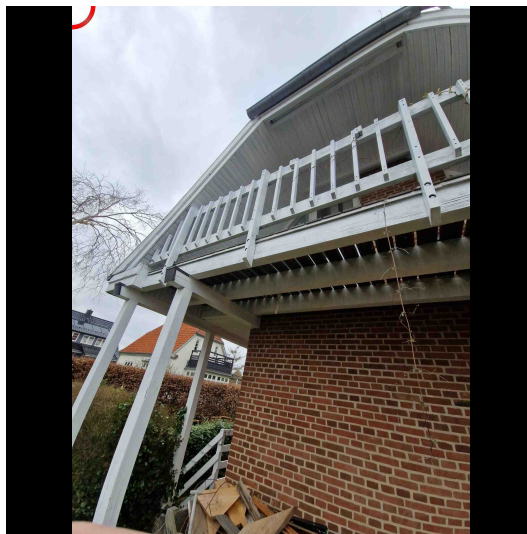
**Ydervægge****SKADE:**

Træværket i og omkring altanen/terrassen mod syd og vest er med stedvise udtørningsrevner, opfugtninger og begyndende nedbrydninger.

**RISIKO:**

Det vurderes, at skaden kan udvikle sig på længere sigt.

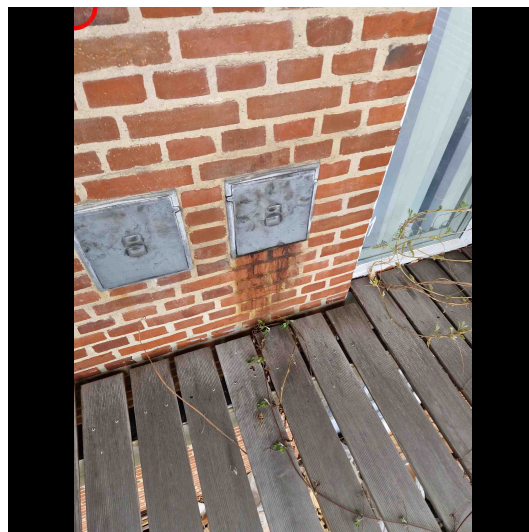
**Ydervægge****SKADE:**

Under renselem i skorsten (ved altan) ses sod på facadesten.

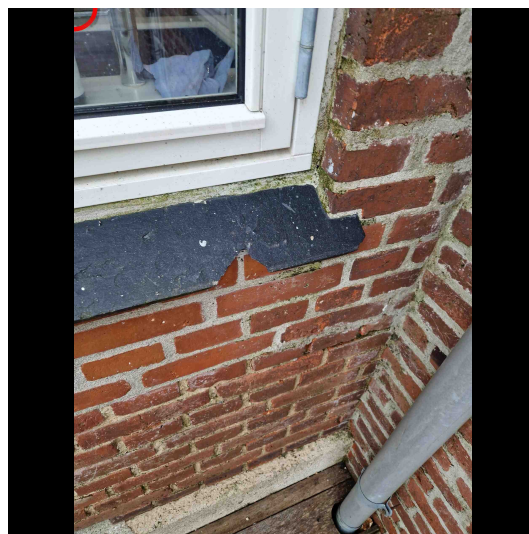
**Døre/vinduer/porte****SKADE:**

Flere sålbænke under vinduer har skader/hakker.

**RISIKO:**

Forholdet kan fortsat udvikle sig, og der er risiko for skader på andre bygningsdele.

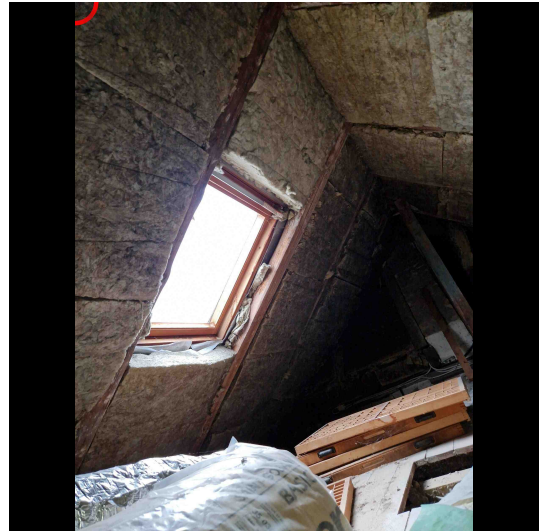
**Døre/vinduer/porte****SKADE:**

Der er enkelte ruder der er punkterede, bl.a. ruden i ovenlyset i tagrum over bagbygning.

**RISIKO:**

Forholdet er med risiko for skader (kondensskader) på andre bygningsdele.

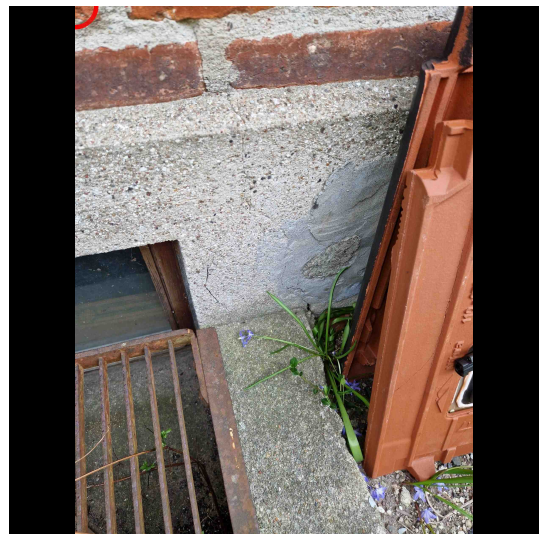
**Fundament/sokkel****SKADE:**

Der er enkelte revner i sokkel bl.a. ved lyskasse mod vest og under kældervindue i tilbygning mod vest.

**RISIKO:**

Der er risiko for følgeskader på de bagvedliggende og underliggende konstruktioner på længere sigt.

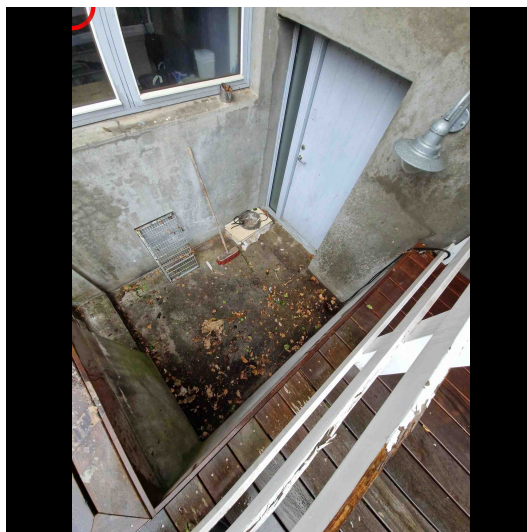
**Fundament/sokkel****SKADE:**

Ved udvendig kælderskakt og trappeløb er der en del revner i sokkel, trin og vanger/vægge samt stedviseplamager med salpeterudtræk.

**RISIKO:**

Forholdet skønnes fortsat at udvikle sig på længere sigt.

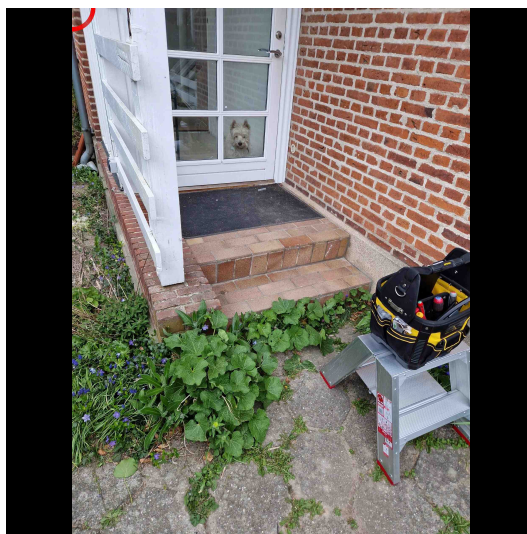
**Fundament/sokkel****SKADE:**

Der er enkelte klinker på trin ved hoveddør der mangler fuld vedhæftning til underlaget og en enkelt er revnet.

**RISIKO:**

Det vurderes, at skaden kan udvikle sig på længere sigt.

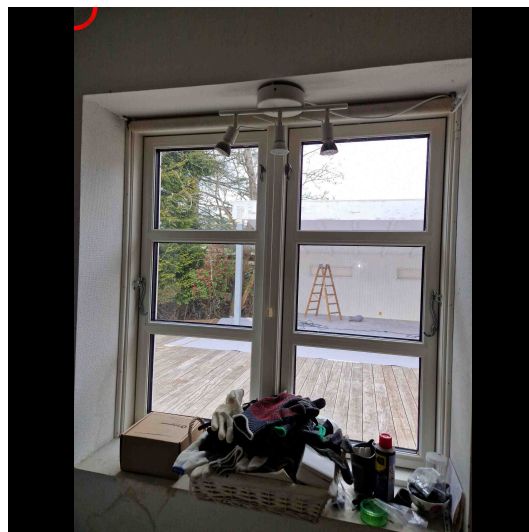
**SKADE:**

Der er ikke den påbudte redningsåbning i rummet.

**RISIKO:**

Der er risiko for personskade i tilfælde af brand.

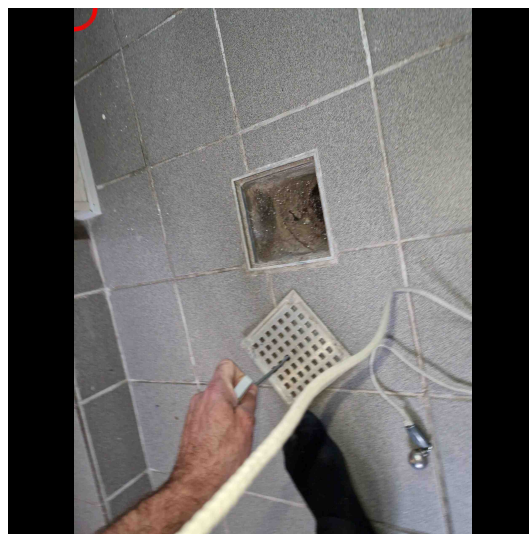
**SKADE:**

Der er afstand og synlig betonkant mellem afløbsskål og rist i gulv afløb.

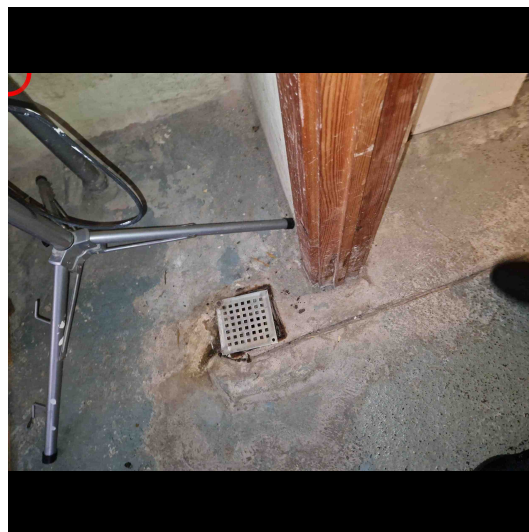
**Kælder****SKADE:**

Der er afstand og synlig betonkant mellem afløbsskål og rist i gulv afløb.

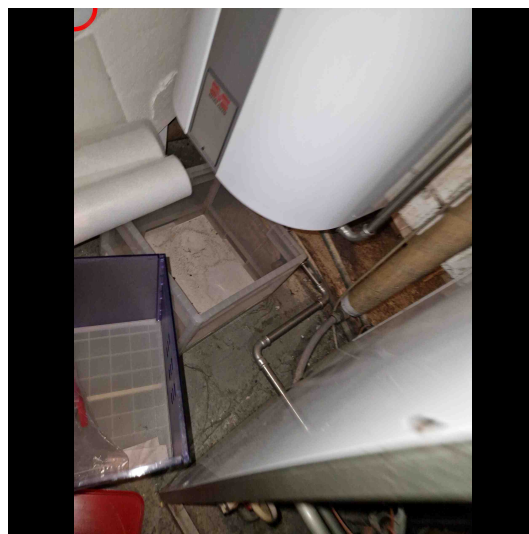
**Kælder****SKADE:**

Overløb fra varmeanlæggets sikkerhedsventiler er ikke ført til afløb.

**RISIKO:**

Forholdet kan give anledning til vandskader, hvis sikkerhedsventilen åbner.

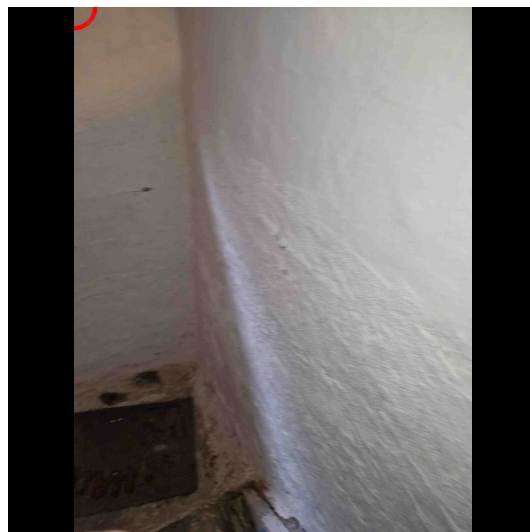
**Kælder****SKADE:**

Der er fugtopstigning og fugtgennemtrængning i kældervægge samt løst og afskallet puds bl.a. i kælderrummene omkring den ældre kældertrappe.

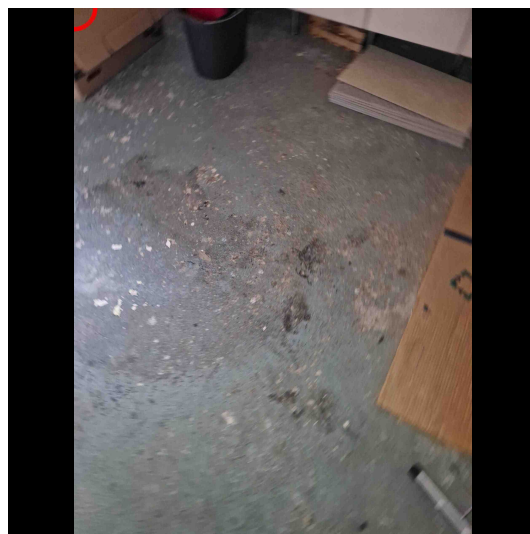
**Kælder****SKADE:**

Der er lettere revner og afskalninger i betongulvet.

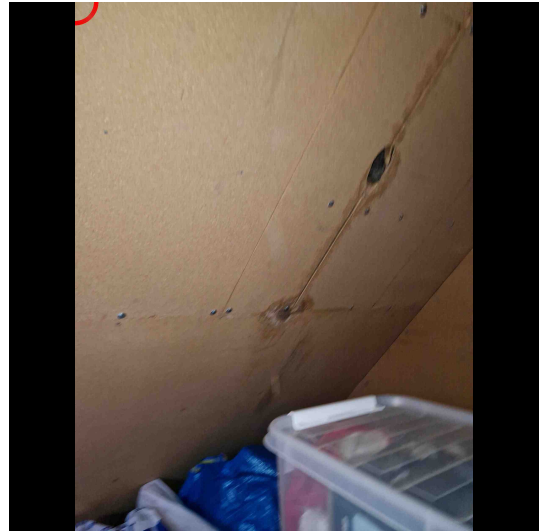
**1.sal****SKADE:**

Der er fugtskjolder og småskader i plader på skråvægge.

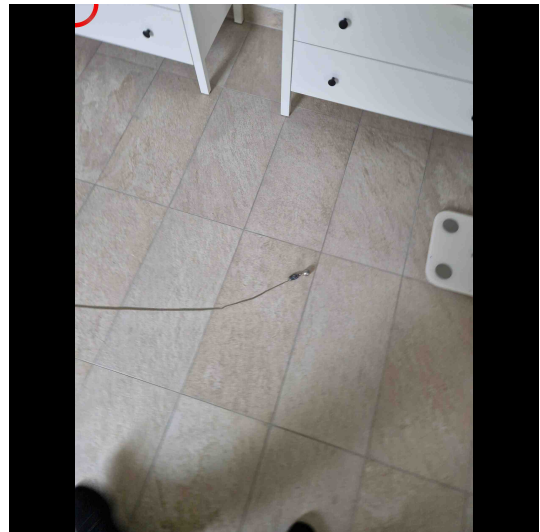
**1.sal****SKADE:**

Der er gulvklinter og vægfliser med mangelfuld vedhæftning til underlaget bl.a. i brusenichen.

**NOTE:**

Omfanget er på nuværende tidspunkt så begrænset, at der ikke skønnes at være nogen risiko.

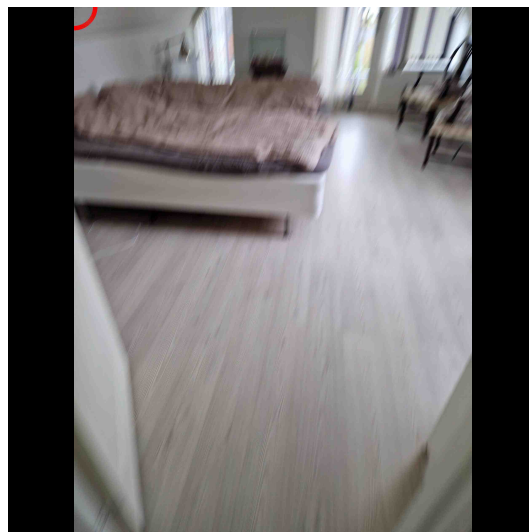
**1.sal**

**SKADE:**

Trægulvet knirker/fjedrer/er eftergivende ved belastning samt med mærker og slitage.
