# VISUEL ELINSTALLATIONS RAPPORT

Ralphs Vænge 12 2950 Vedbæk

DOMUTECH

### Ralphs Vænge 12

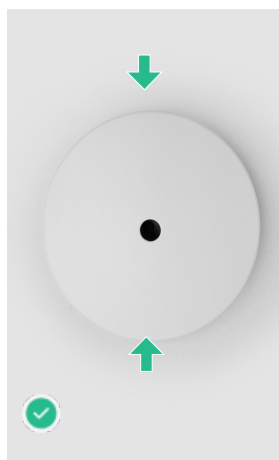
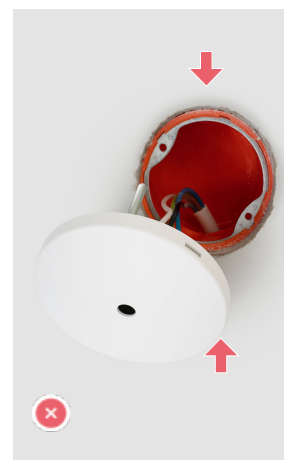
#### Skade nr. 1

Der er ét lampeudtag, som ikke er fastgjort.

Lampeudtag skal altid være forsvarligt fastgjort til relevante bygningsdele.

Er lampeudtag ikke fastgjort forsvarligt, risikere man at der opstår åbninger så store, at der kan være berøringsfare. Derudover kan samlingerne/tilslutningerne svækkes ved hyppige bevægelser af lampeudtag. Aflastning af kabler, d...

Billedeksempel på lignende skade
