# ILLUSTRERET TILSTANDSRAPPORT

Søndertoften 195, 2630 Taastrup

TÜV SÜD Domutech A/S

Dato for besigtigelse: 09-05-2025

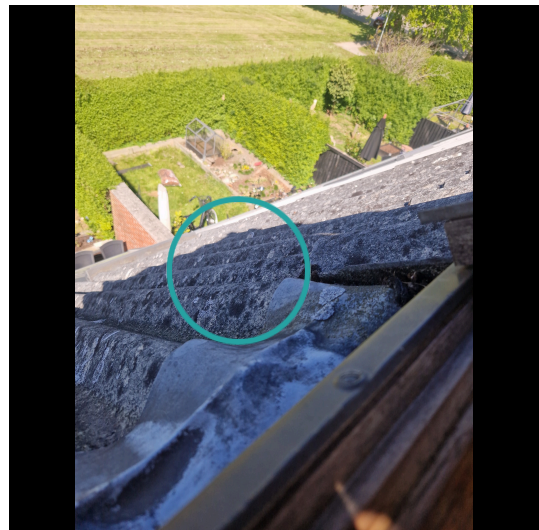
**Tag****SKADE:**

Tagpladerne har begyndende nedbrydning, blandt andet langs kanter og på overflader. Det ses på begge tagflader

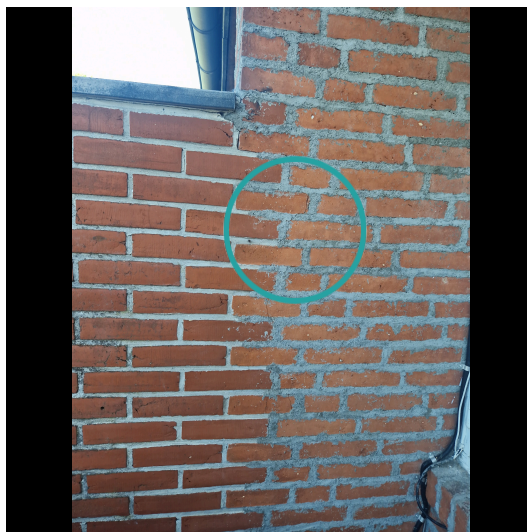
**Ydervægge****SKADE:**

Læmuren er revnet ved sammenbygning med hovedhuset

Der vurderes ikke at være nærliggende risiko for yderligere udvikling. Mindre revnedannelser i samling mellem ydervægge og fritstående murværk er almindeligt forekommende. Revnedannelsen skønnes forskelle i bevægelserne i de to murværker.

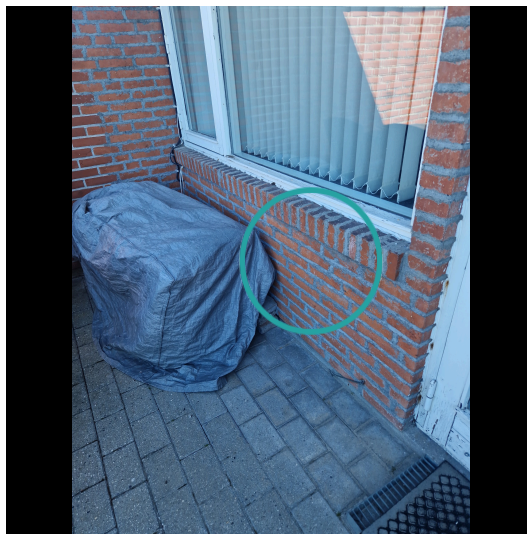
**Ydervægge****SKADE:**

Fuger i murværk er ikke trykket/komprimeret korrekt og muligvis fuget med forkert materiale.

Der kunne ikke registreres følgeskader ved besigtigelsen, og der vurderes ikke at være nærliggende risiko for skade.

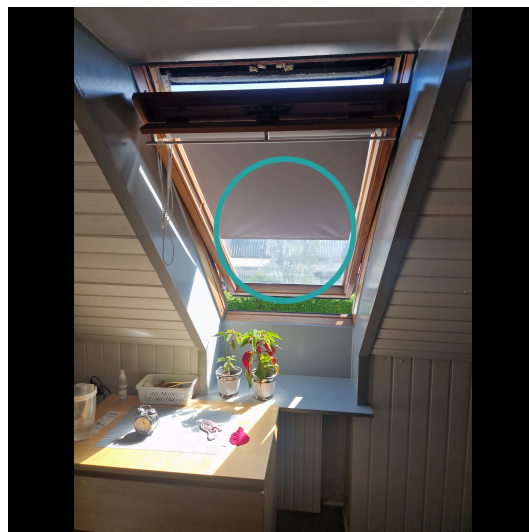
**Døre/vinduer/porte****SKADE:**

Ovenlysvinduet i værelserne på 1.sal overholder ikke kravet til redningsåbning.

Der er risiko for personskade i tilfælde af brand.

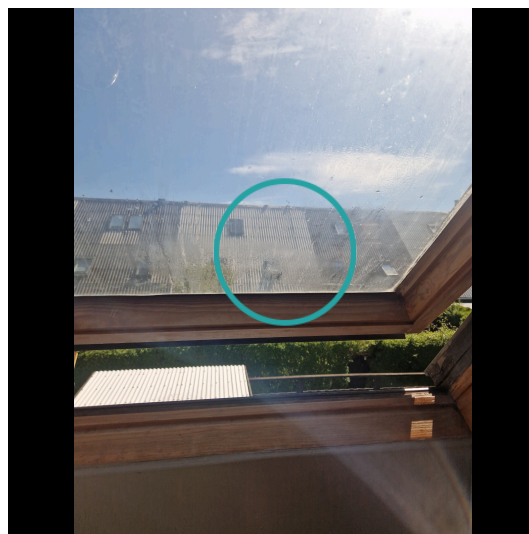
**Døre/vinduer/porte****SKADE:**

Der er flere punkterede termoruder, f.eks. i veluxvinduer på 1.sal

Isoleringsevnen er reduceret og ruden vil med tiden blive uklar.

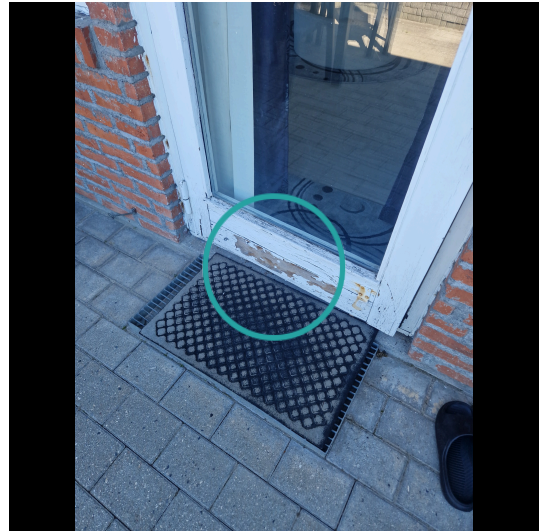
**Døre/vinduer/porte****SKADE:**

Der er nedbrydninger i karm og ramme på dør f.eks. mod have

Nedbrydningen vurderes at fortsætte på længere sigt.

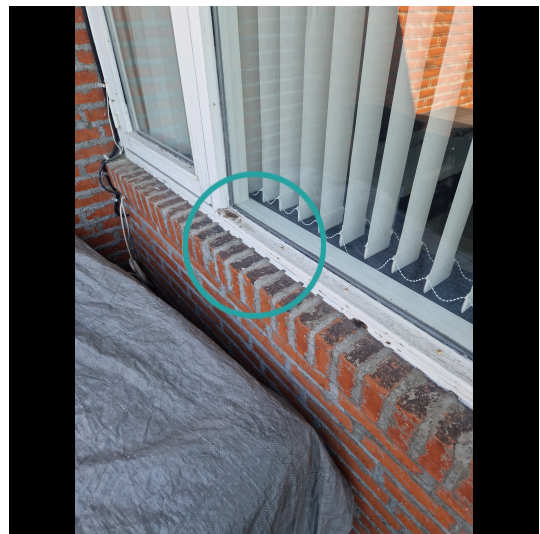
**Døre/vinduer/porte****SKADE:**

Der er nedbrydning i vinduernes overfladebehandling, samt steder med begyndende nedbrydning i træværket, f.eks. glaslister

Det vurderes, at skaden kan udvikle sig på længere sigt.

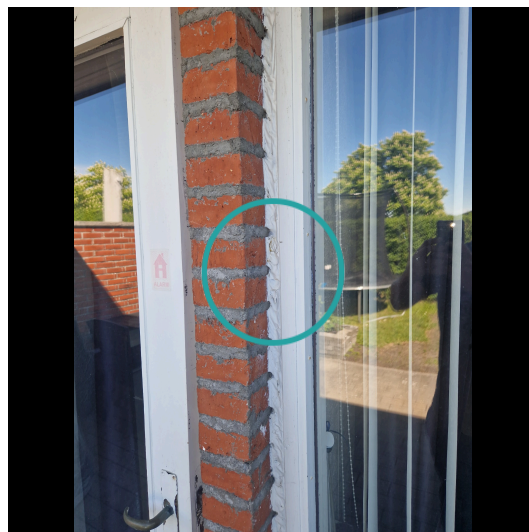
**Døre/vinduer/porte****SKADE:**

Fuger omkring døre og vinduer har mistet elasticiteten og er revnede i overfladen. Fuger er ikke glittet korrekt og muligvis fuget med forkert materiale

Det vurderes, at skaden kan udvikle sig på længere sigt.

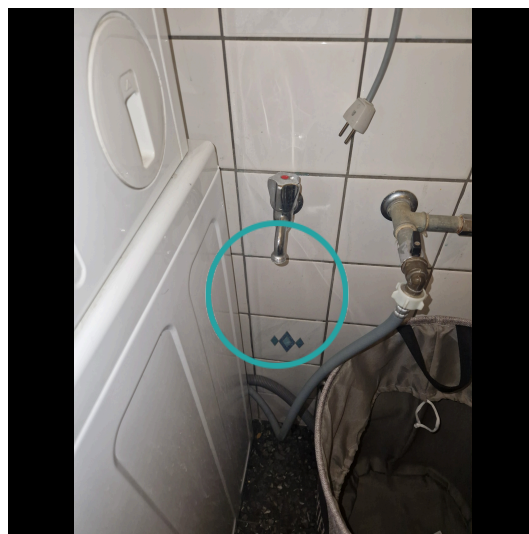
**Stueplan****SKADE:**

Der er enkelte vægfliser med mangelfuld vedhæftning til underlaget ved vaskemaskine

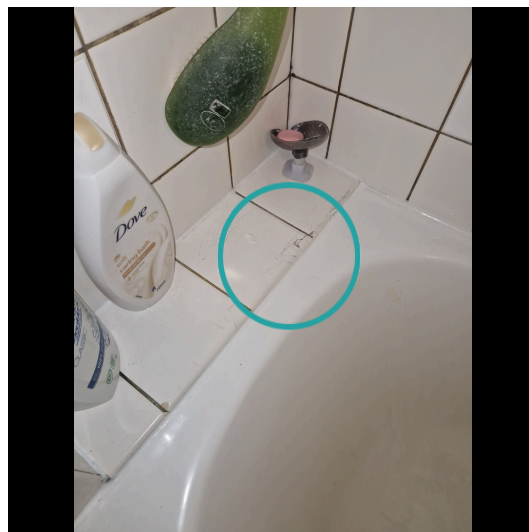
**1. Sal****SKADE:**

Der er revnede vægfliser samt vægfliser med begrænset vedhæftning til underlaget ved badekar

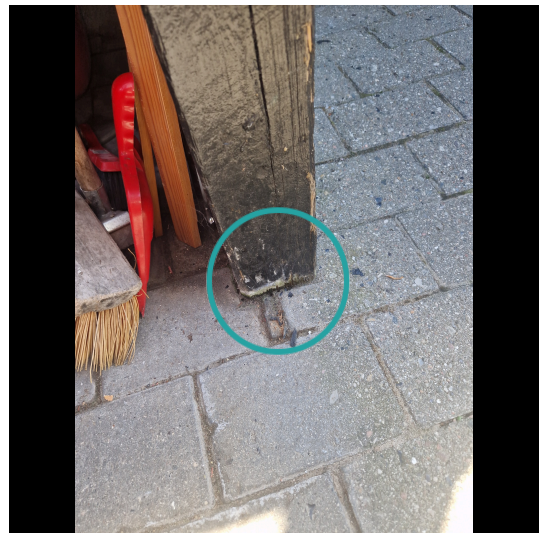
**Ydervægge****SKADE:**

Der er nedbrydning i de bærende stolper

Det vurderes, at skaden kan udvikle sig på længere sigt.
