# VISUEL ELINSTALLATIONS RAPPORT

Vestre Paradisvej 41B 2840 Holte

## Rapport udført af:

TÜV SÜD Domutech A/S  
Johanne Møllers Passage 1, 3  
1799 København

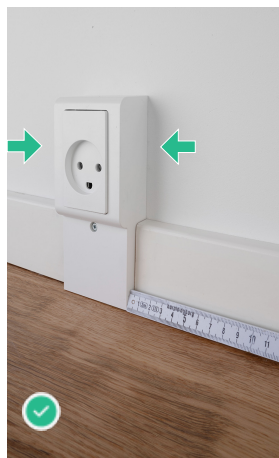
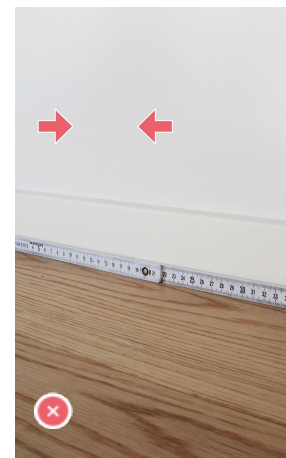
**Risiko for brand****Skade nr. 1**

Der mangler flere stikkontakter.

Det tidsmæssige krav til antal af stikkontakter er ikke overholdt. Risikoen for brand vurderes som lav.

Kravet til antal af stikkontakter ændres i takt med alderen på boligen, samt udførselstidspunktet på installationen. Jo nyere bolig eller installation, jo større krav. Eksempel: Et hus fra 1946, havde ikke krav til antal af stikko...

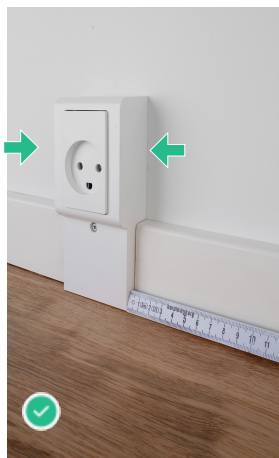
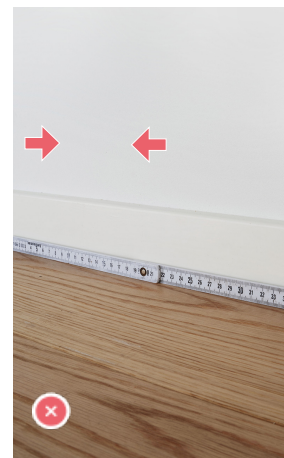
#### Skade nr. 2

Der mangler en stikkontakt

Det tidsmæssige krav til antal af stikkontakter er ikke overholdt.

Kravet til antal af stikkontakter ændres i takt med alderen på boligen, samt udførselstidspunktet på installationen. Jo nyere bolig eller installation, jo større krav. Eksempel: Et hus fra 1946, havde ikke krav til antal af stikko...

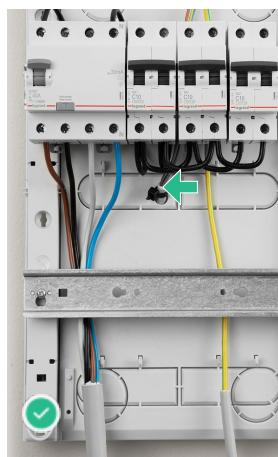
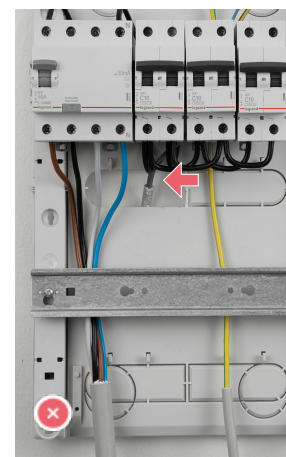
#### Skade nr. 4

Der er for store åbninger ved kabelindføringer i eltavlen

Åbninger i el-tavlen overstiger de lovmæssige krav. Kravet følger alderen på el-tavlen, og ikke alderen på boligen.
