# VISUEL ELINSTALLATIONS RAPPORT

Carinaparken 32 3460 Birkerød

DOMUTECH

### Carinaparken 32

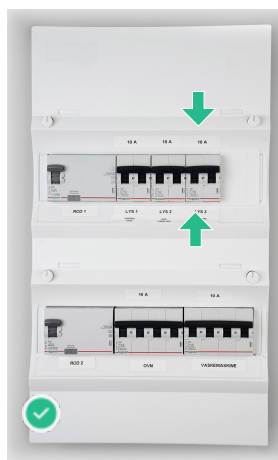
#### Skade nr. 1

Opmærkning af eltavlen mangler delvist

Det tidsmæssige krav til opmærkning er ikke overholdt til alle sikringsgrupper.

Tilhørsforhold: På el-tavler fra 1. Maj 1963 har der været krav opmærkning af tilhørsforhold. Tilhørsforholdet fortæller om hvilken del af installationen, den pågældende sikringsgruppe hører til. Ved udvidelse af installationen, ...

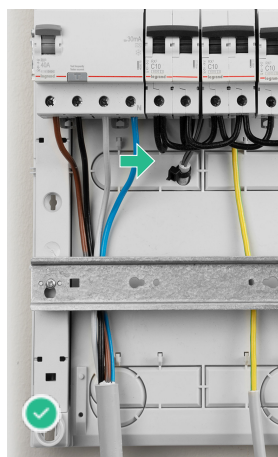
#### Skade nr. 2

Der er for store åbninger ved kabelindføringer i eltavlen

Åbninger i el-tavlen overstiger de lovmæssige krav. Kravet følger alderen på el-tavlen, og ikke alderen på boligen.

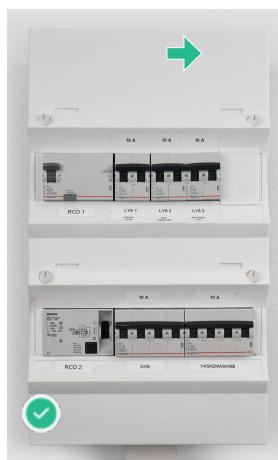
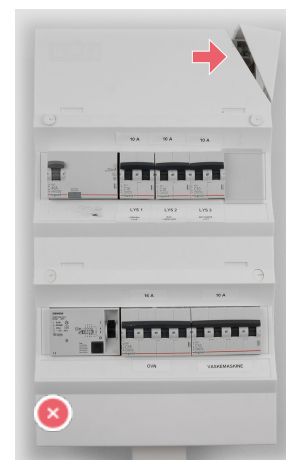
#### Skade nr. 3

Kapslingen af eltavlen er defekt

Kapslingen er i stykker, som resultere i berøringsfare, samt forringelse af kapslingsklassen. Risikoen for stød vurderes som høj

Kapslingen til el-tavlen skal være intakt. Der må ikke være huller i el-tavlen, og kapslingen må ikke være revnet. Det kan forringe funktionen af kapslingen. Da der er mulighed for berøring af spændingsførende dele, vurderes risik...

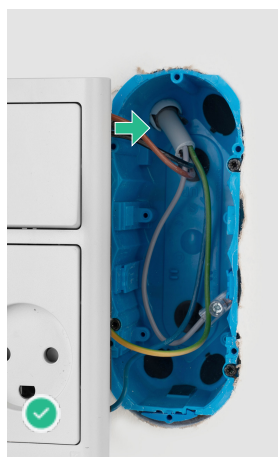
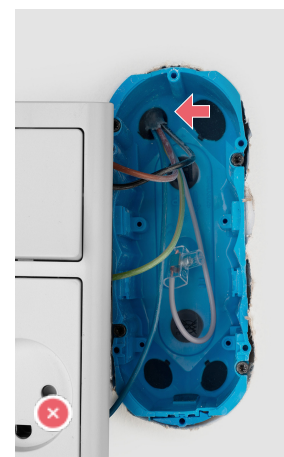
#### Skade nr. 17

Kabler eller rør er ikke ført korrekt ind i dåse bag stikkontakt eller afbryder.

Den fysiske beskyttelse af kablet forringes, når kablet ikke er ført korrekt i en dåse.

Kabler eller **rør TEST** skal altid føres ind i dåsen med rør eller yderkappe. Den inderste del af kablet, der sidder direkte på kobberet, kaldes for grundisolering. Det er den del der er farvet i brun, sort, blå, gr...
