## EF Tagensvænge Overordnet tilstandsrapport

Sagsnr. 106430  
Juli 2018

Denne overordnede tilstandsrapport beskriver kort den byggetekniske stand af ejendommen EF Tagensvænge beliggende Tagensvej 47, Rådmandsgade 40C og D, 2200 København N.

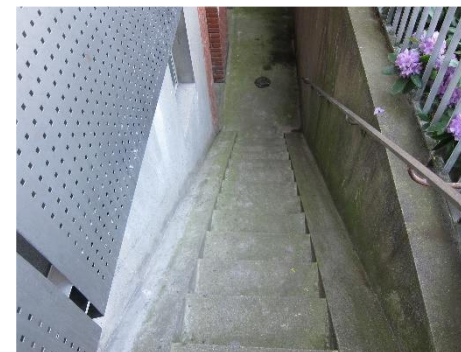
Der er adgang til kælderen fra udvendige kældertrapper i beton. Trapperne er generelt i god stand.

*Kældertrappe*

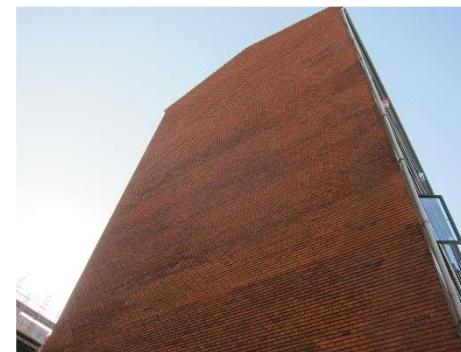
*Gavl*

Begge bygninger har gavle udført i murværk. En enkelte gavl er helt fritliggende, mens de øvrige i større eller mindre grad er fri af nabobygningen.

Vi ser ofte kondens- og skimmelproblemer i de værelser som ligger op til gavle som disse. Det skyldes at der lokalt er et lidt større varmetab, og samtidigt ofte ikke er opsat en radiator langs væggen til at holde den varm. Luften fra lejligheden køles af og afsætter fugt på væggen, og samtidigt kan beboeren opleve træk/kulde.

Isoleringen kan ikke betale sig, men af indeklimamæssige hensyn kan det overvejes at isolere nogle eller alle gavle, afhængigt af de problemer beboerne oplever. Ifølge bygningstegningerne er gavlene massive, så indblæsning ikke er mulig.

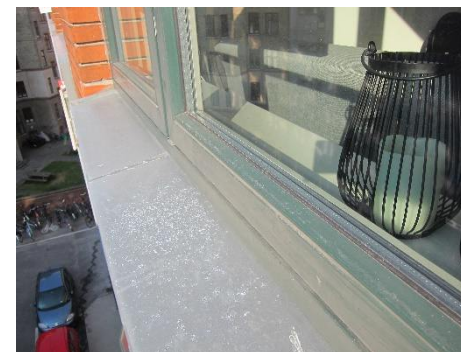
Træ-/alu-vinduerne er i god stand. Termoglas punkterer efter ca. 30 år, og indtil da vil der formentligt ikke være grund til at foretage væsentlige arbejder på vinduerne.

*Træ-/alu-vindue*

Der skal dog løbende udføres smøring af bevægelige dele, noget beboerne efter vores erfaring ikke er opmærksomme på.

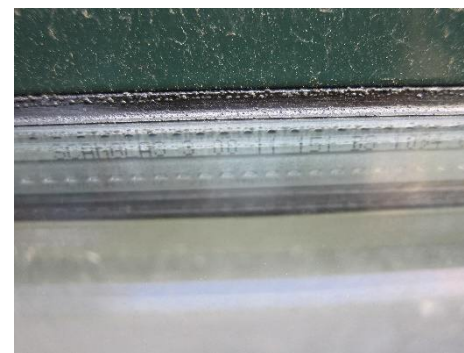
*Kold kant*

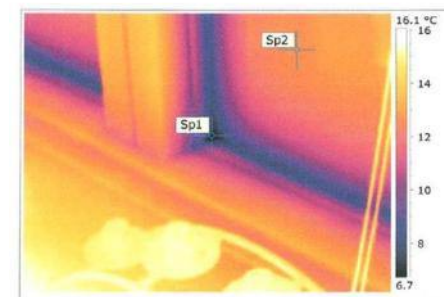
*På termofotoet kan man se, hvor kolde kanterne på et ældre termoglas er.*

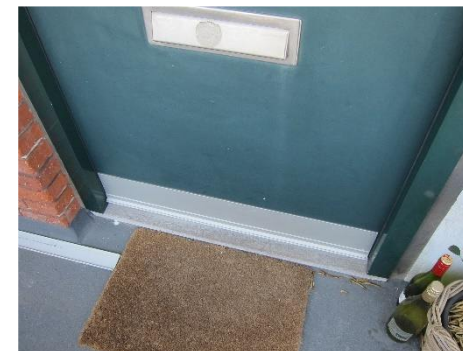
Ejendommens udvendige døre er generelt i god stand. Dørene er udsat for megen trafik, og får derfor løbende skader og knubs, som klares som en del af den løbende vedligeholdelse

*Udvendig dør*

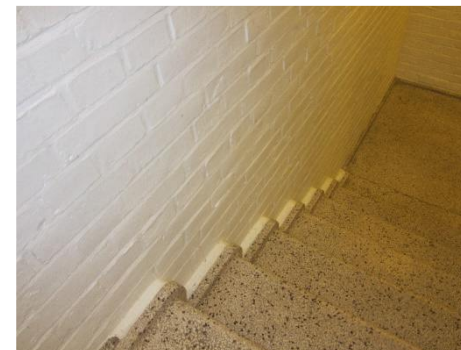
*Hovedtrappe*

Der ses lidt revner i terrazzobelægningen. Umiddelbart vurderes revnerne at være ubetydelige. Hvis revnerne bliver generende, kan de udbedres af en specialist, så reparationen næsten ikke kan ses. Dette kan gøres over ejendommens drift.

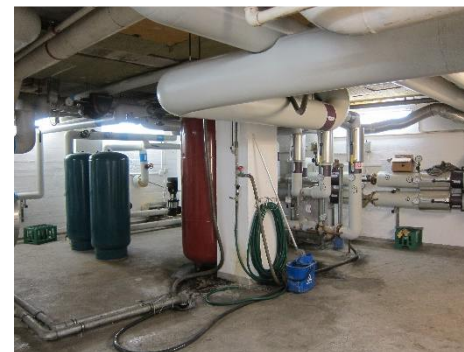
*Varmecentral*

Reguleringen af fremløbstemperaturen fra varmecentralen til radiatorerne reguleres af et ældre automatikanlæg, med motorstyrede reguleringsventiler, som åbnes og lukkes automatisk efter målinger af udetemperaturen.

Radiatoranlægget er udført som et 1-strengt anlæg. Dette må betegnes som en forældet konstruktion. Vandet føres via nogle store fordelingsrør op på loftet, hvorfra det falder ned igennem de lodrette stig-(fald-)strengte.

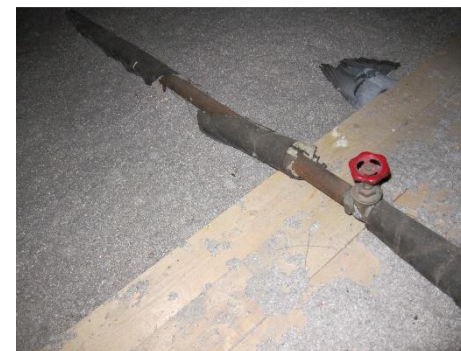
Afspærringsventilerne har tæring og kalkaflejringer som tyder på at de ikke er helt tætte. På loftet kunne vi konstatere at nogle ventiler er rustet eller kalket fast. Dette kan forårsage problemer hvis der opstår en utæthed.

*Varmerør på loft*

Radiatoranlægget kan formentligt forsat levere varme til lejlighederne i en del år. Vi anbefaler at udgiften til en fornyelse af hele radiatoranlægget løbende holdes op mod det nuværende anlæggets præstation med hensyn til

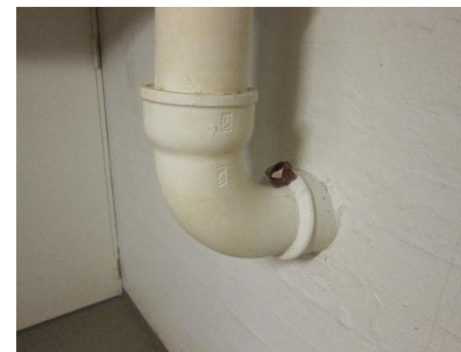
*Gennemføring i væg*

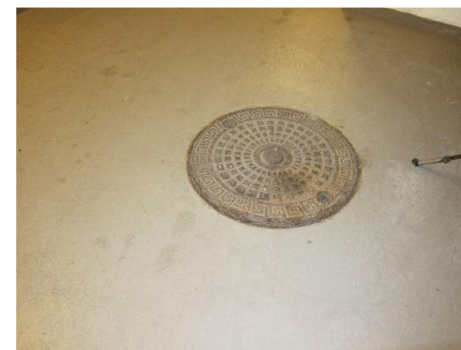
*Brønddæksel i kælder*

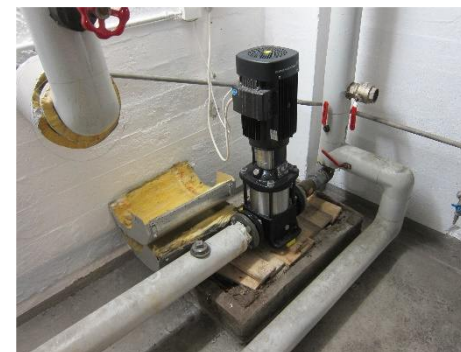
Der er etableret trykforøgeranlæg, så vandet har tilstrækkeligt tryk til at komme frem til de øverste lejligheder.

*Trykforøger*

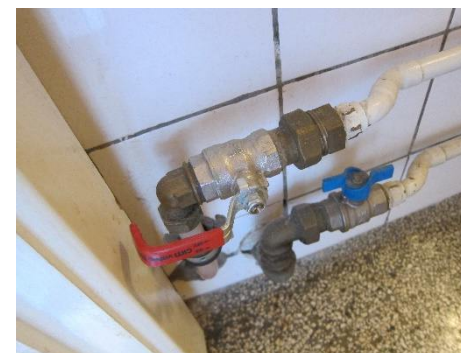
Vi har i enkelte lejligheder set en sammenblanding af kobberør og stålør. Selv om denne praksis er håndværksmæssigt forkert, ser vi den ofte i beboelsesejendomme.

Løsningen er problematisk, fordi kobberets ioner vandrer i rørsystemet og giver galvanisk tæring af stålørerne. Man kan etablere en adskillelse med en sløjfe i plastrør, men vi vurderer at vandrørene er så udtjent at det ikke er en god investering.

*Kobberrør*

Det anbefales at skifte hele vandinstallationen i ejendommen til rustfri stålør. Samtidigt etableres vandmålere til koldt og varmt vand, idet dette er påbudt.

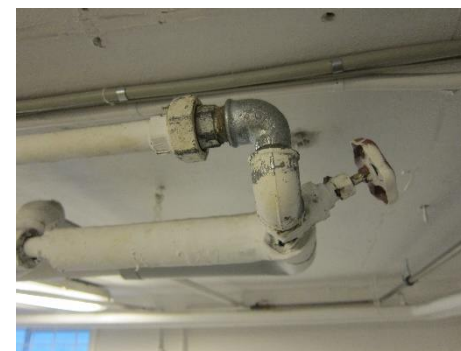
Der er monteret afspærringsventiler i kælderen. En del af ventilerne er nyere, nogle er fortsat de gamle. De gamle afspærringsventiler viser sig ofte at være kalket/rustet fast når de skal bruges.

Nogle af de udskiftede ventiler har også tæring, idet de nyere ventiler sagtens kan være skiftet for 20 år siden.

*Ventil og ny bøj-  
ning i kælder*

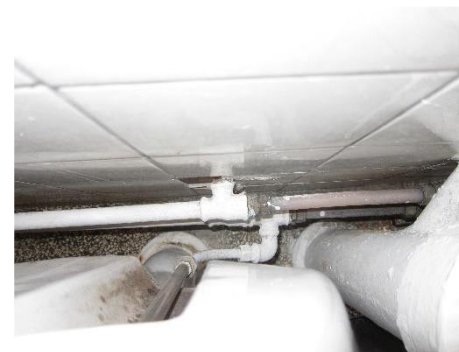
*Vandinstallation  
bag faldstamme*

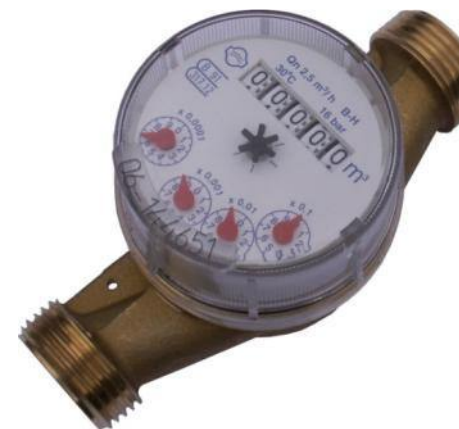
**ENERGI- OG RESSOURCEBESPARELSER - VANDINSTALLATION**  
Der er ikke individuelle vandmålere i ejendommen. Fra 2017 skal der monteres individuelle varmtvandsmålere i alle ejendomme, hvis det er teknisk gennemførligt og rentabelt.

Ved etablering af vandmålere på de nuværende rør er der en stor risiko for at en del af målerne måler forkert på grund af rust- eller kalktilstopninger. Desuden er det dyrt at montere målerne, i forhold til at vandinstallationen ikke holder længe endnu.

*Vandmåler*

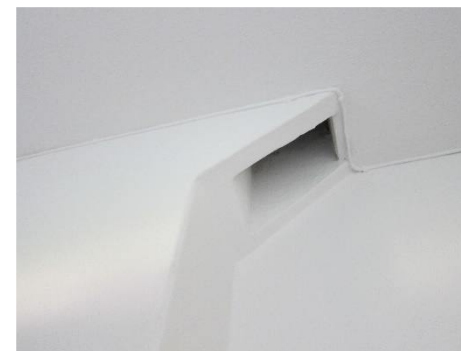
Ejendommen har kanaler til naturlig ventilation i køkkener og badeværelser, der afsluttes i udluftningshætter i tagfladen. Kanalerne skal renses med nogle års mellemrum efter behov, som en del af den almindelige drift.

Det kan være u hensigtsmæssigt at der tilsluttes ventilatorer til kanalerne. Tilslutning af ventilatorer kan presse luft ud til de øvrige lejligheder, hvilket blandt andet kan give lugtgener.

*Aftrækskanal*

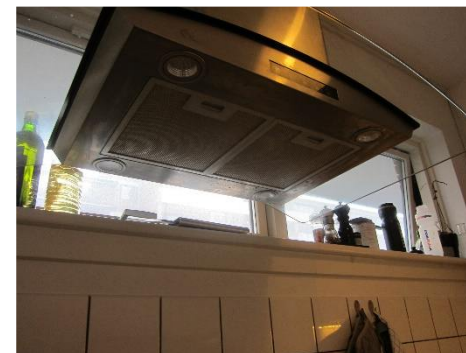
*Emhætte*

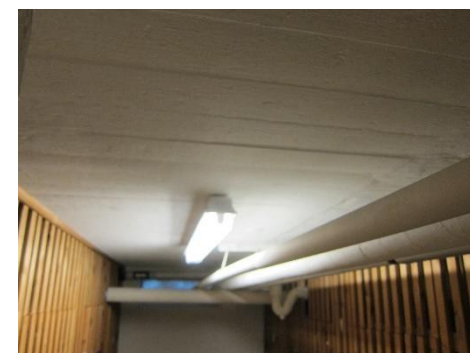
Ejendommens el-forsyning består dels af en fælles installation, dels af hovedledninger frem til hver lejligheds egen installation. Den fælles installation er eksempelvis lys på trapper og i kælderen. Disse fremstår umiddelbart i god stand.

*Lys i kælder*

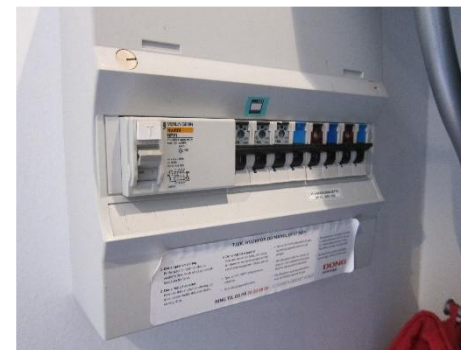
Hovedledningerne er fremført til målertavle i hver lejlighed. I de besigtigede lejligheder er installationerne grundlæggende de oprindelige, med tilføjede installationer gennem årene.

*Gruppetavle i lejlighed*

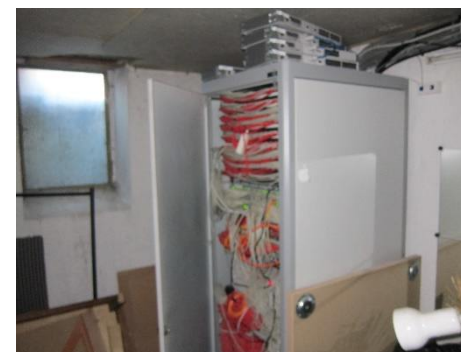
*Krydsfelt*

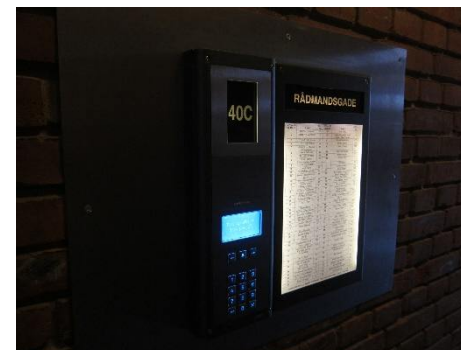
Der er adgangskontrol til hovedtrapperne i form af et ældre dørtelefonanlæg. Anlægget fungerer tilsyneladende som det skal.

*Dørstation*

Hvis boligforeningen føler et behov for det, kan det overvejes på et tidspunkt at udskifte anlægget til et nyere system.

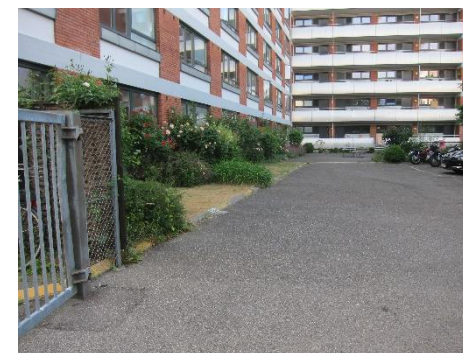
Arealet virker umiddelbart funktionelt og i rimelig god stand.

*Gård*
