## **E/F FUGLEGÅRDSVÆNGET 88-98 - 2820 GENTOFTE**

### **BESIGTIGELSES- / TILSTANDSRAPPORT**

**Udgivet: 01. april 2019**

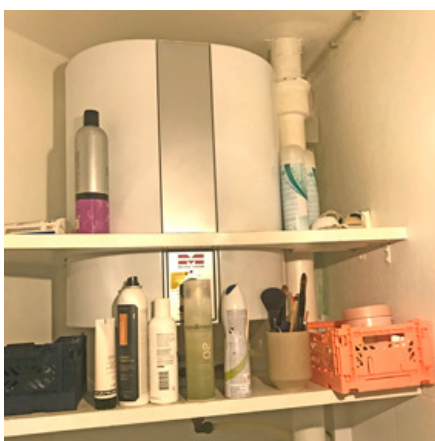
(36)

- Placering af de nye varmecentraler vurderes at være mere hensigtsmæssig i de kælderrum, som er placeret tættes mod gaden.
- Varmtvandsforsyningen til både køkkener og badeværelser foregår i dag via el-drevne varmtvandsbeholdere (foto 35 og 36). I forbindelse med etablering af fjernvarme i ejendommen, bør der udover etablering af nyt radiatoranlæg, også etableres nye installationer for varmt brugsvand, således at de individuelle el-varmere i køkkener og badeværelser kan nedlægges. Pris på dette er anført under afsnit 14 "Vandinstallationer".

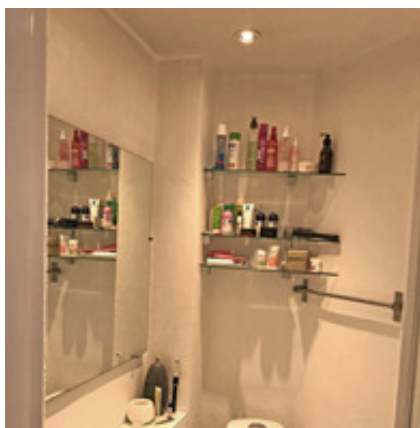
(38)

- Ejendommen har kombinerede køkken- og toilet-faldstammer (*foto 37*), samt separate køkken- og toilet-faldstammer. Faldstammer i lejlighederne er generelt synlige, hvor enkelte faldstammer er i dag skjulte i rørkasser / installationsskakte (*foto 38*).
- De oprindelige faldstammer er udført i støbejern fra ejendommens oprindelse. Det blev af bestyrelsesformanden oplyst, at enkelte faldstammer er blevet udskiftet for ca. 5 år siden. I lejlighederne er dele af faldstammerne løbende blevet udskiftet.
