# TILSTANDSRAPPORT

Odinshøjvej 175 - 3140 Ålsgårde

**LØBENUMMER:** H-22-02708-0044

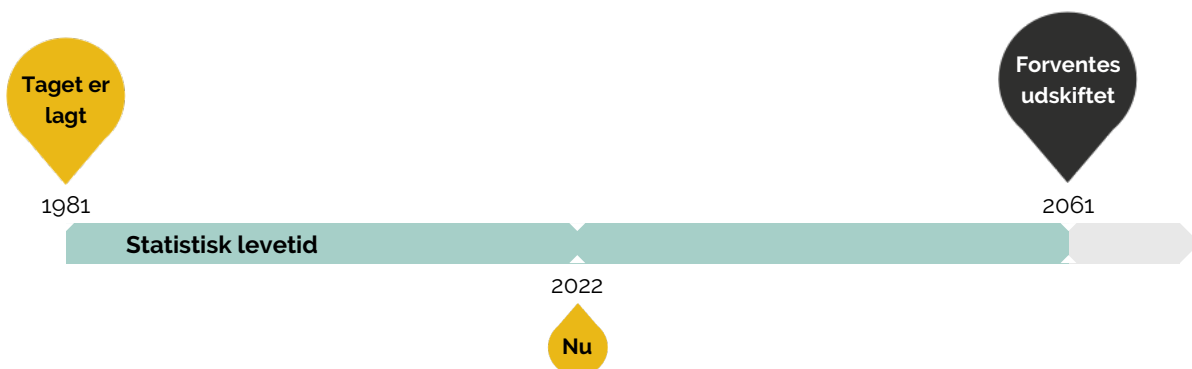
### Tagbelægning - Betontagsten

Tagbelægninger med mos og alger er ikke unormale. Betontagsten tager normalt ikke skade af mos, men ved store mængder af mos kan tagvandet ikke løbe hurtigt nok af, hvorved der via samlinger kan trække vand ind på undertaget. Undertaget tåler ikke vedvarende fugt, og skader skal derfor udbedres snarest muligt. Ved en eventuel afrensning af mos, skal man sikre sig, at taget kan holde til det.
