# TILSTANDSRAPPORT

Islevhusvej 79 - 2700 Brønshøj

**LØBENUMMER:** H-24-04012-0378

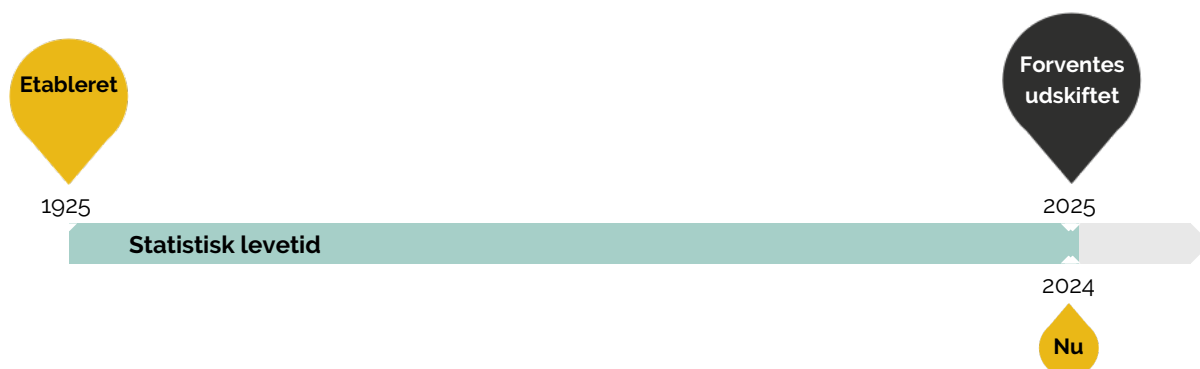
### Tagbelægning - Falstagsten

**Hvis der er konstateret en skade på det konkrete tag, vil det fremgå af skadesoversigten.**
