# TILSTANDSRAPPORT

Saltumvej 7 - 4600 Køge

**LØBENUMMER:** H-25-02865-0162

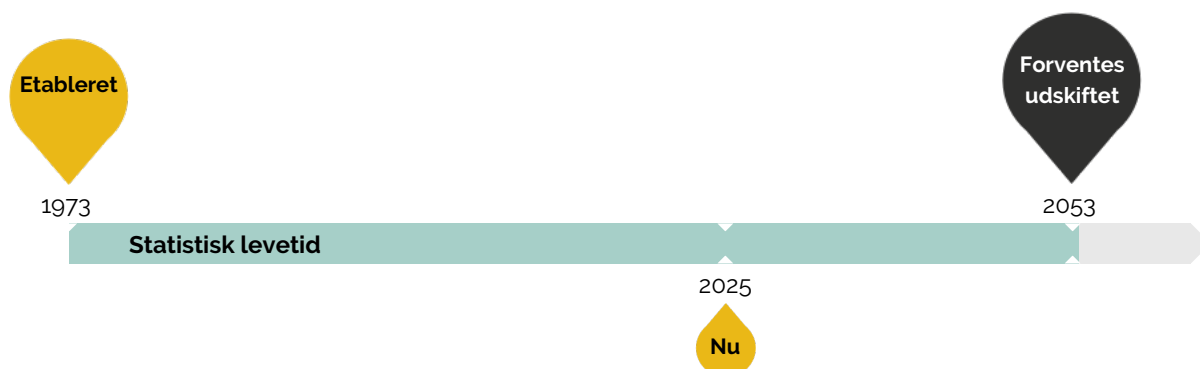
### Tagbelægning - Eternitbølgeplader med asbest

Tagbelægninger med mos og alger er ikke unormale. Bølgeeternitplader tager normalt ikke skade af dette, men ved store mængder af mos er der risiko for, at tagvandet ikke kan løbe hurtigt nok af, hvorved der via samlinger kan trække vand ind i tagkonstruktionen. Ved en eventuel afrensning af mos skal det sikres, at taget kan holde til det. En malerbehandling af eternit forlænger normalt ikke tagbelægningens levetid, men kan ændre på tagets ventilation, så det bliver for tæt.
