# TILSTANDSRAPPORT

Hovedvejen 21 - 5750 Ringe

**LØBENUMMER:** H-25-01242-0097

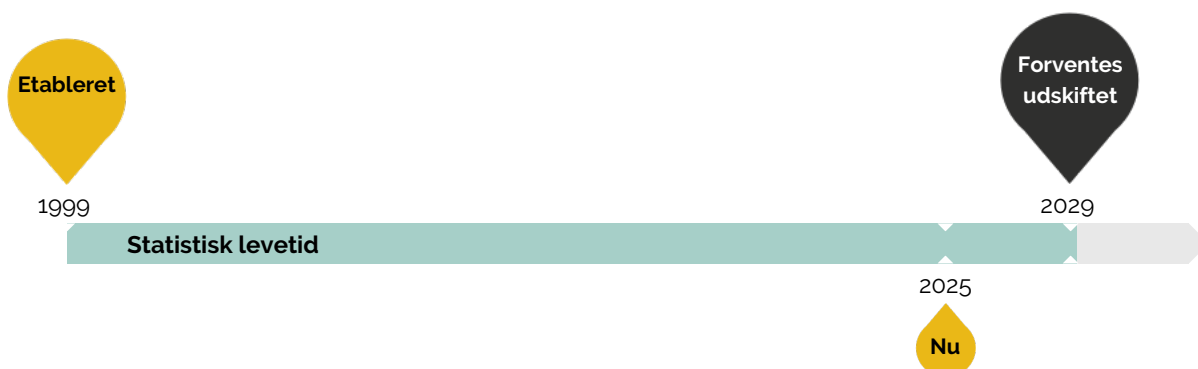
### Tagbelægning - Eternitbølgeplader uden asbest

Tagbelægninger med mos og alger er ikke unormale. Bølgeeternitplader tager normalt ikke skade af dette, men ved store mængder af mos er der risiko for, at tagvandet ikke kan løbe hurtigt nok af, hvorved der via samlinger kan trække vand ind i tagkonstruktionen. Ved en eventuel afrensning af mos, skal det sikres, at taget kan holde til det. En malerbehandling af eternit forlænger normalt ikke tagbelægningens levetid, men kan ændre på tagets ventilation, så det bliver for tæt.
