# TILSTANDSRAPPORT

H.C. Lumbyes Vej 44 - 5270 Odense N

**LØBENUMMER:** H-21-04237-0037

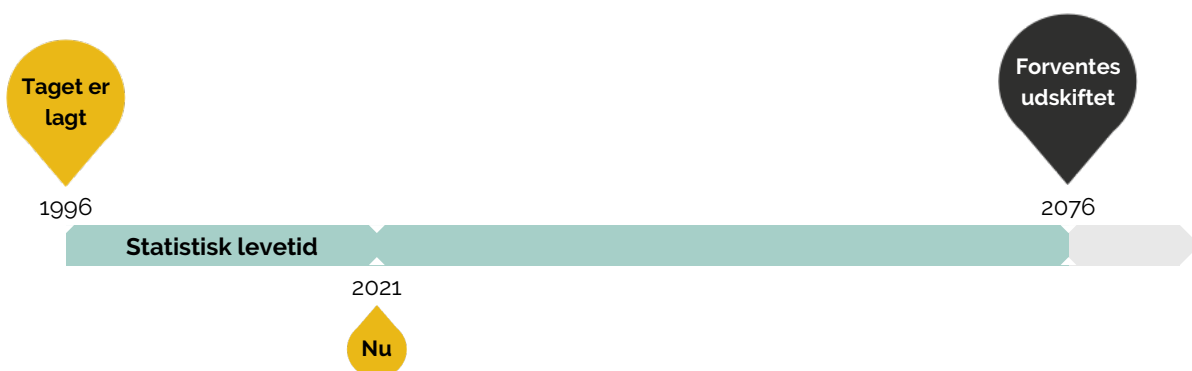
### Tagbelægning - Betontagsten

Tagbelægninger med mos og alger er ikke unormale. Betontagsten tager normalt ikke skade af dette, men ved store mængder af mos er der risiko for at tagvandet ikke kan løbe hurtigt nok af, hvorved der via samlinger kan trække vand ind i tagkonstruktionen. Ved en eventuel afrensning af mos, skal det sikres, at taget kan holde til det. Understrygningen af bitumen, et elastisk olieprodukt, sidder indvendigt mellem tagstenene.
