# TILSTANDSRAPPORT

Elmevænget 3 - 5771 Stenstrup

**LØBENUMMER:** H-24-04105-0125

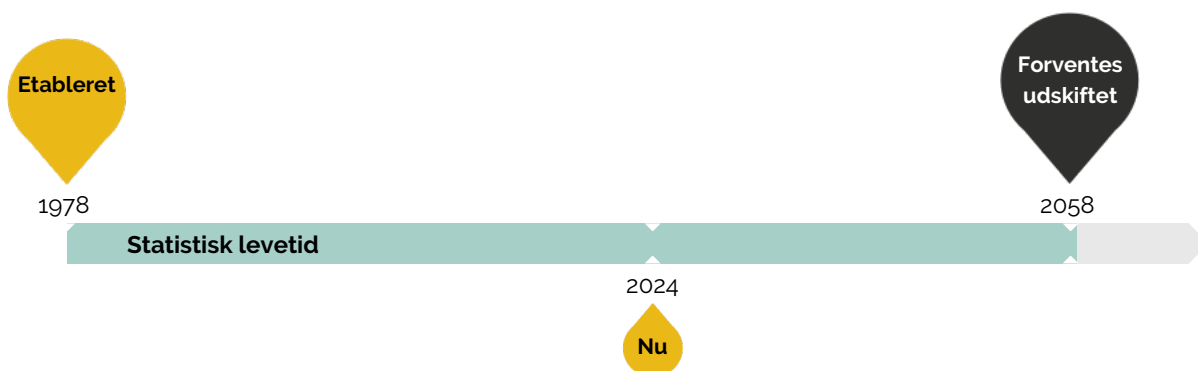
### Tagbelægning - Eternitbølgeplader med asbest

Tagbelægninger med mos og alger er ikke unormale. Bølgeeternitplader tager normalt ikke skade af dette, men ved store mængder af mos er der risiko for, at tagvandet ikke kan løbe hurtigt nok af, hvorved der via samlinger kan trække vand ind i tagkonstruktionen. Ved en eventuel afrensning af mos skal det sikres, at taget kan holde til det. En malerbehandling af eternit forlænger normalt ikke tagbelægningens levetid, men kan ændre på tagets ventilation, så det bliver for tæt.
