# TILSTANDSRAPPORT

Bakkeskråningen 22 - 5270 Odense N

**LØBENUMMER:** H-21-04109-0348

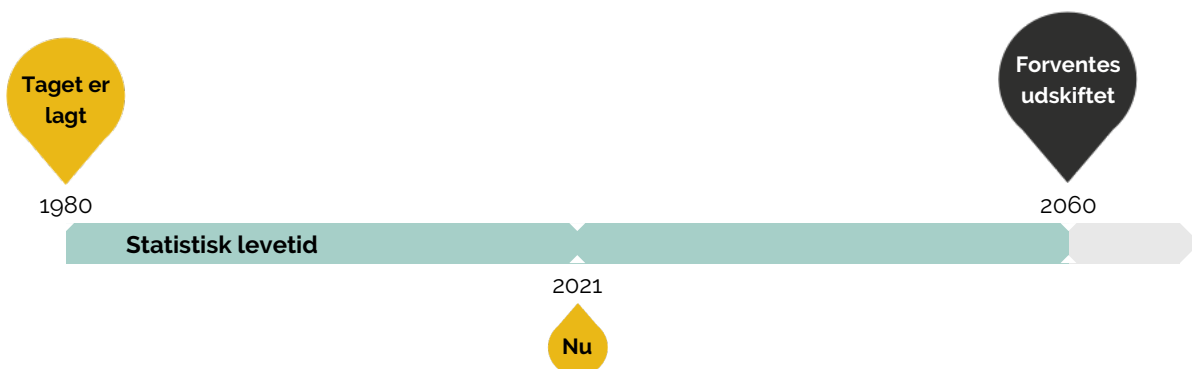
### Tagbelægning - Betontagsten

Oplysningerne om tagets restlevetid er baseret på et tabelopslag. Det er altså ikke en konkret vurdering af tilstanden på beboelsesbygningens tag.

Levetidstabellerne fra Statens Byggeforskningsinstitut lægger til grund for den illustrerede restlevetid, og tager højde for tagets alder og materialer.
