# TILSTANDSRAPPORT

Gartnervej 6 - 3310 Ølsted

**LØBENUMMER:** H-25-04326-0105

Sommerhus

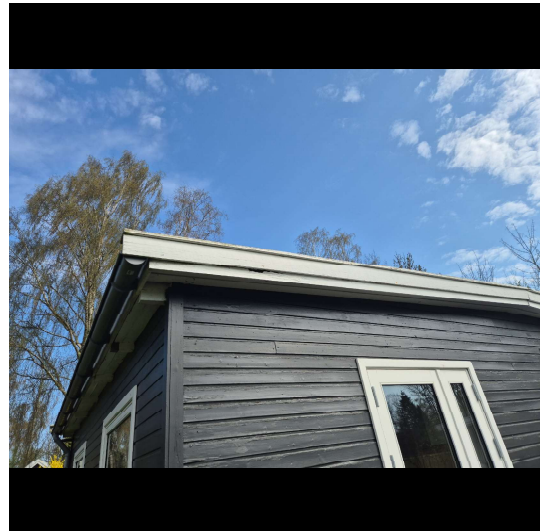
**Tag****SKADE:**

| Nr. | Vurdering | Skade | Risiko | Bemærkning |
|---|---|---|---|---|
| 1 | | Udvendigt træværk ved og omkring tag har påbegyndende nedbrudt træ. Forholdet er konstateret i stern og dækbrædder, f.eks. mod syd. | Det vurderes, at skaden kan udvikle sig på længere sigt. | - |

Det vurderes, at skaden kan udvikle sig på længere sigt.

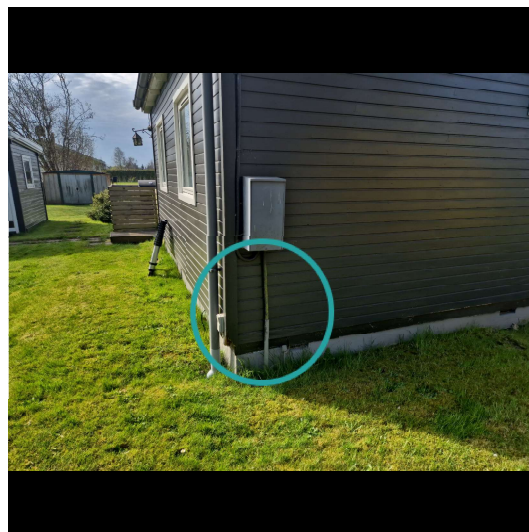
**Ydervægge****SKADE:**

| Nr. | Vurdering | Skade | Risiko | Bemærkning |
|---|---|---|---|---|
| 2 | | Træbeklædningen er nedbrudt, især mod nord. | Det må påregnes, at forholdet vil udvikle sig på længere sigt. | - |

Det må påregnes, at forholdet vil udvikle sig på længere sigt.

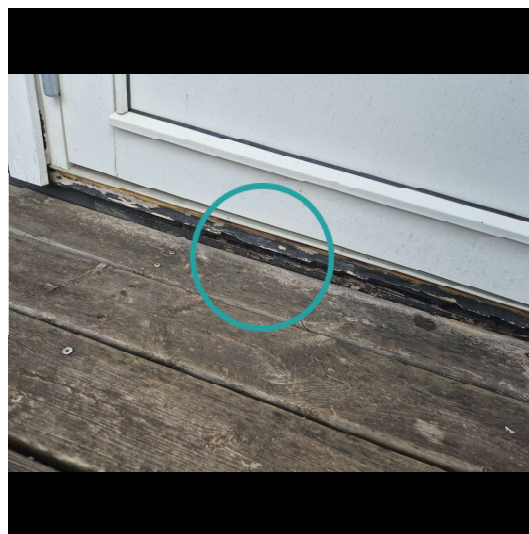
**Døre/vinduer/porte****SKADE:**

| Nr. | Vurdering | Skade | Risiko | Bemærkning |
|---|---|---|---|---|
| 3 | | Der er nedbrydninger i karm på døren. | Nedbrydningen vurderes at fortsætte på længere sigt. | - |

Der er nedbrydninger i karm på døren

Nedbrydningen vurderes at fortsætte på længere sigt.

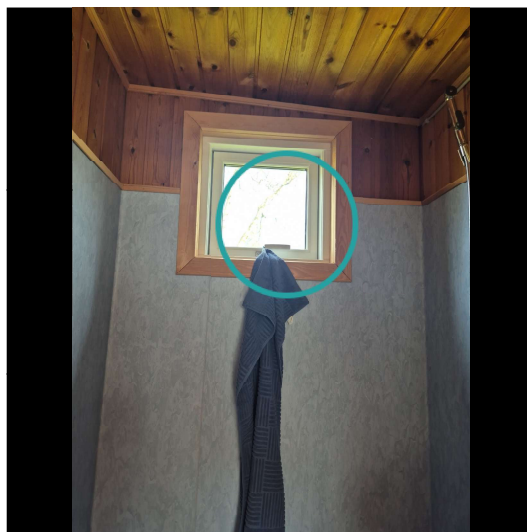
| Nr. | Vurdering | Skade | Risiko | Bemærkning |
|---|---|---|---|---|
| 4 | | Der er kun rumaftræk gennem vindue i rummet. | - | - |

Der er kun rumaftræk gennem vindue i rummet

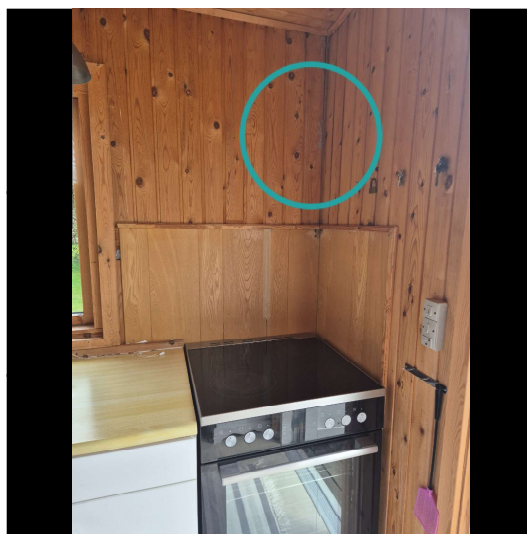
| Nr. | Vurdering | Skade | Risiko | Bemærkning |
|---|---|---|---|---|
| 5 | | Der er ikke monteret emhætte. | - | - |

Der er ikke monteret emhætte

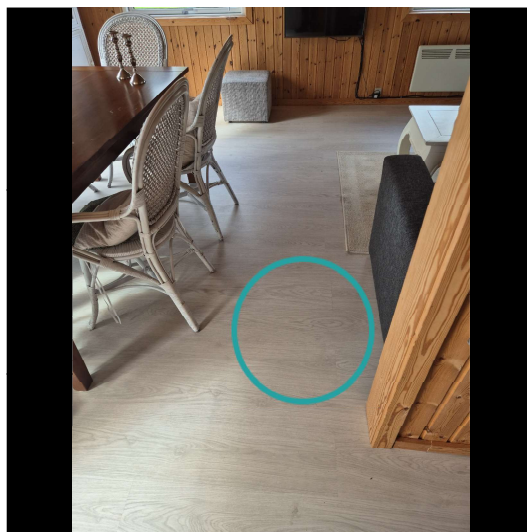
| Nr. | Vurdering | Skade | Risiko | Bemærkning |
|---|---|---|---|---|
| 6 | | Trægulvet er eftergivende ved belastning. | - | Forholdet er begrænset og vil formentlig ikke udvikle sig. Let ujævne, knirkende og fjedrende gulve er almindeligt forekommende i ældre bygninger. |

Forholdet er begrænset og vil formentlig ikke udvikle sig. Let ujævne, knirkende og fjedrende gulve er almindeligt forekommende i ældre bygninger.

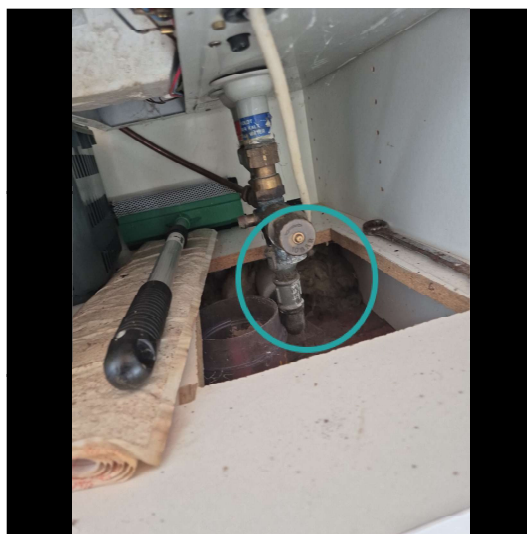
| Nr. | Vurdering | Skade | Risiko | Bemærkning |
|---|---|---|---|---|
| 7 | | Vandvarmerens afløb fra sikkerhedsventil er ikke ført til afløb i køkkenet. | Forholdet kan give anledning til vandskader, hvis sikkerhedsventilen åbner. | - |

Forholdet kan give anledning til vandskader, hvis sikkerhedsventilen åbner.

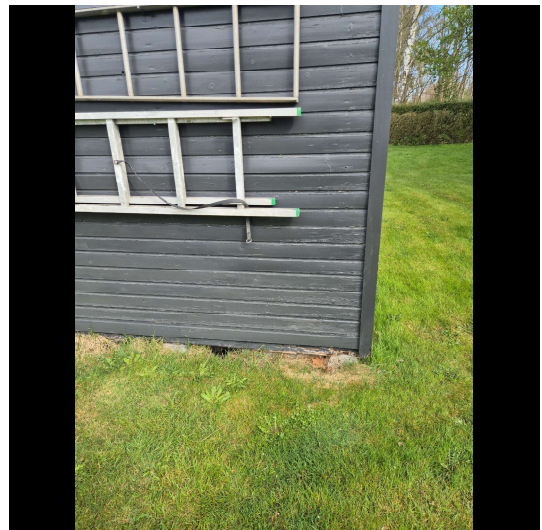
**Ydervægge****SKADE:**

| Nr. | Vurdering | Skade | Risiko | Bemærkning |
|---|---|---|---|---|
| 8 | | Træbeklædningen er nedbrudt, især mod syd. | Det må påregnes, at forholdet vil udvikle sig på længere sigt. | - |

Det må påregnes, at forholdet vil udvikle sig på længere sigt.

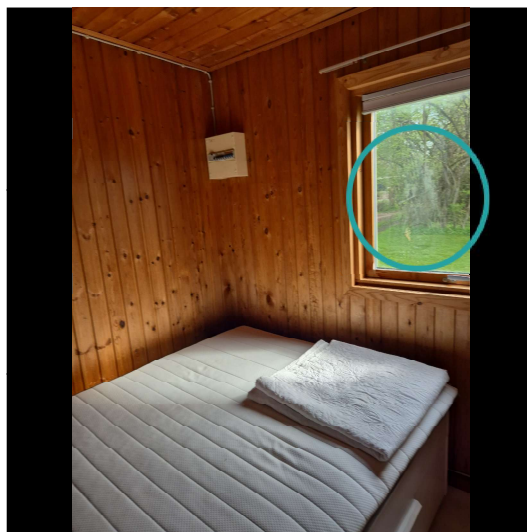
| Nr. | Vurdering | Skade | Risiko | Bemærkning |
|---|---|---|---|---|
| 9 | | Der er enkelte revnede ruder i værelse. | - | - |

Der er enkelte revnede ruder i værelse
