# TILSTANDSRAPPORT

Borgm.Schneiders Vej 103 - 2840 Holte

**LØBENUMMER:** H-24-04300-0225

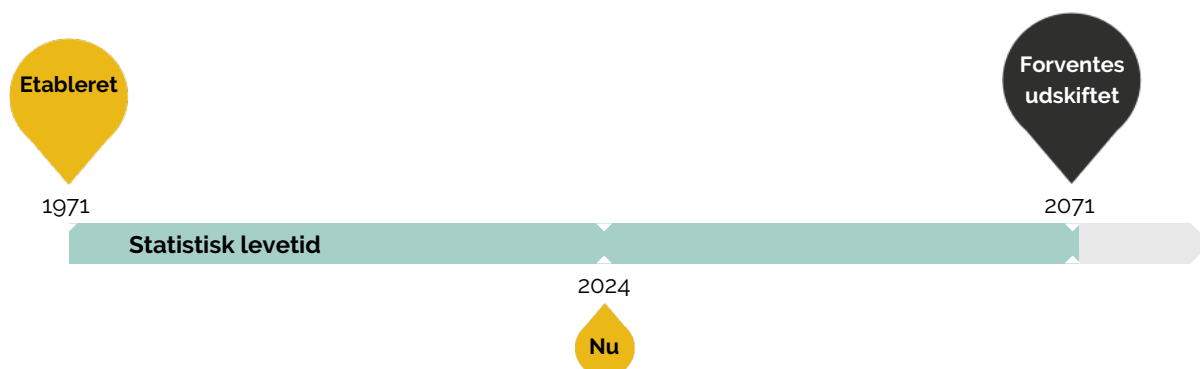
### Tagbelægning - Falstagsten

Oplysningerne om tagets restlevetid er baseret på et tabelopslag. Det er altså ikke en konkret vurdering af tilstanden på beboelsesbygningens tag.

Levetidstabellerne fra Statens Byggeforskningsinstitut lægger til grund for den illustrerede restlevetid, og tager højde for tagets alder og materialer.
