# TILSTANDSRAPPORT

Nissedalen 56 - 2740 Skovlunde

**LØBENUMMER:** H-22-02127-0036

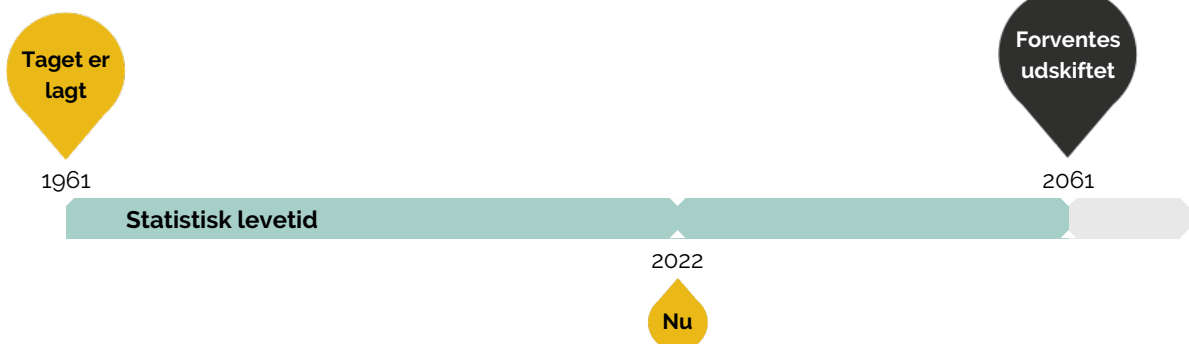
### Tagbelægning - Falstagsten

Oplysningerne om tagets restlevetid er baseret på et tabelopslag. Det er altså ikke en konkret vurdering af tilstanden på beboelsesbygningens tag.

Levetidstabellerne fra Statens Byggeforskningsinstitut lægger til grund for den illustrerede restlevetid, og tager højde for tagets alder og materialer.
