# TILSTANDSRAPPORT

Frederiksgade 3 - 8930 Randers NØ

**LØBENUMMER:** H-21-00051-0154

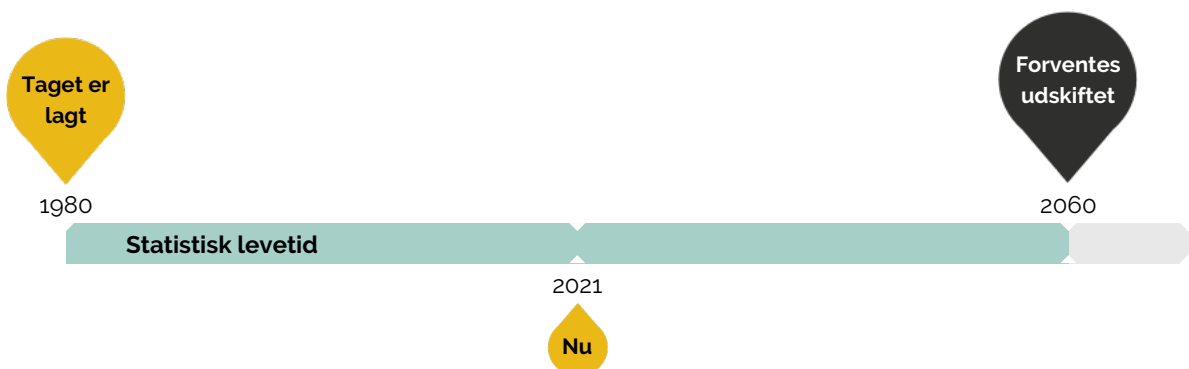
### Tagbelægning - Eternitbølgeplader med asbest

Oplysningerne om tagets restlevetid er baseret på et tabelopslag. Det er altså ikke en konkret vurdering af tilstanden på beboelsesbygningens tag.

Levetidstabellerne fra Statens Byggeforskningsinstitut lægger til grund for den illustrerede restlevetid, og tager højde for tagets alder og materialer.
