# TILSTANDSRAPPORT

Wandallsvænge 10 - 5700 Svendborg

**LØBENUMMER:** H-24-04315-0014

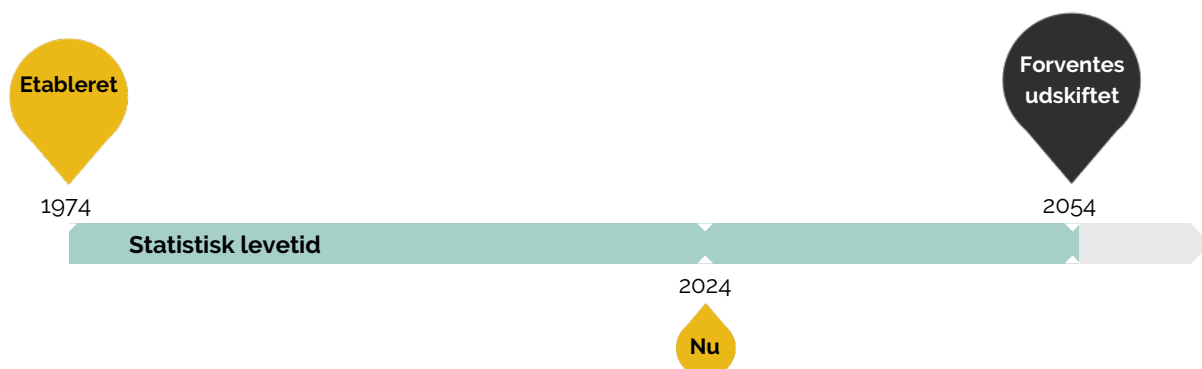
### Tagbelægning - Betontagsten

Oplysningerne om tagets restlevetid er baseret på et tabelopslag. Det er altså ikke en konkret vurdering af tilstanden på beboelsesbygningens tag.

Levetidstabellerne fra Statens Byggeforskningsinstitut lægger til grund for den illustrerede restlevetid, og tager højde for tagets alder og materialer.
