# TILSTANDSRAPPORT

Annexgårdsvej 12B - 2610 Rødovre

**LØBENUMMER:** H-24-04078-0242

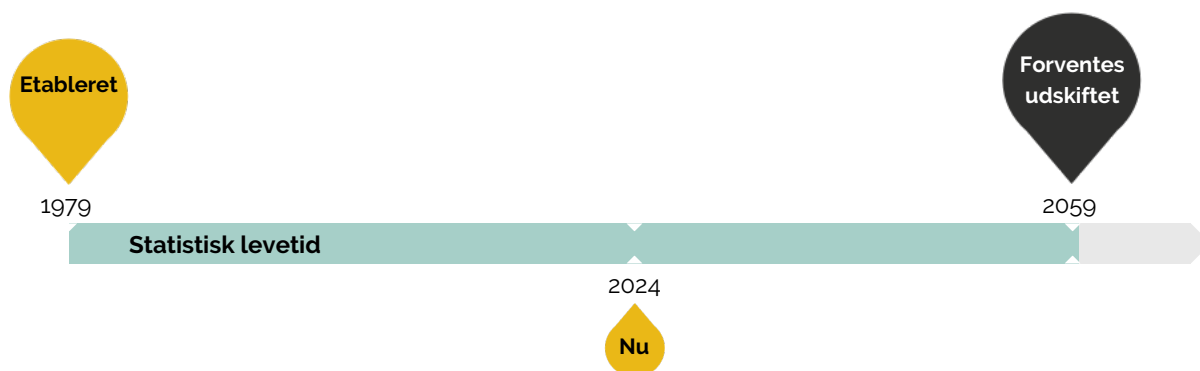
### Tagbelægning - Betontagsten

Oplysningerne om tagets restlevetid er baseret på et tabelopslag. Det er altså ikke en konkret vurdering af tilstanden på beboelsesbygningens tag.

Levetidstabellerne fra Statens Byggeforskningsinstitut lægger til grund for den illustrerede restlevetid, og tager højde for tagets alder og materialer.
